## **Plan d'action pour la prévention des risques d'origines glaciaire et périglaciaire : Instrumentation du glacier de Bonne Pierre en 2025**

## Glacier de Bonne Pierre, Saint Christophe en Oisans, visite de terrain du 19/08/2025

Dans le cadre du suivi d'observation visuelle du glacier de Bonne Pierre prévu dans le protocole piloté par le RTM nous avons réalisé une visite de terrain le 19/08/2025. Voici le compte rendu de cette visite.

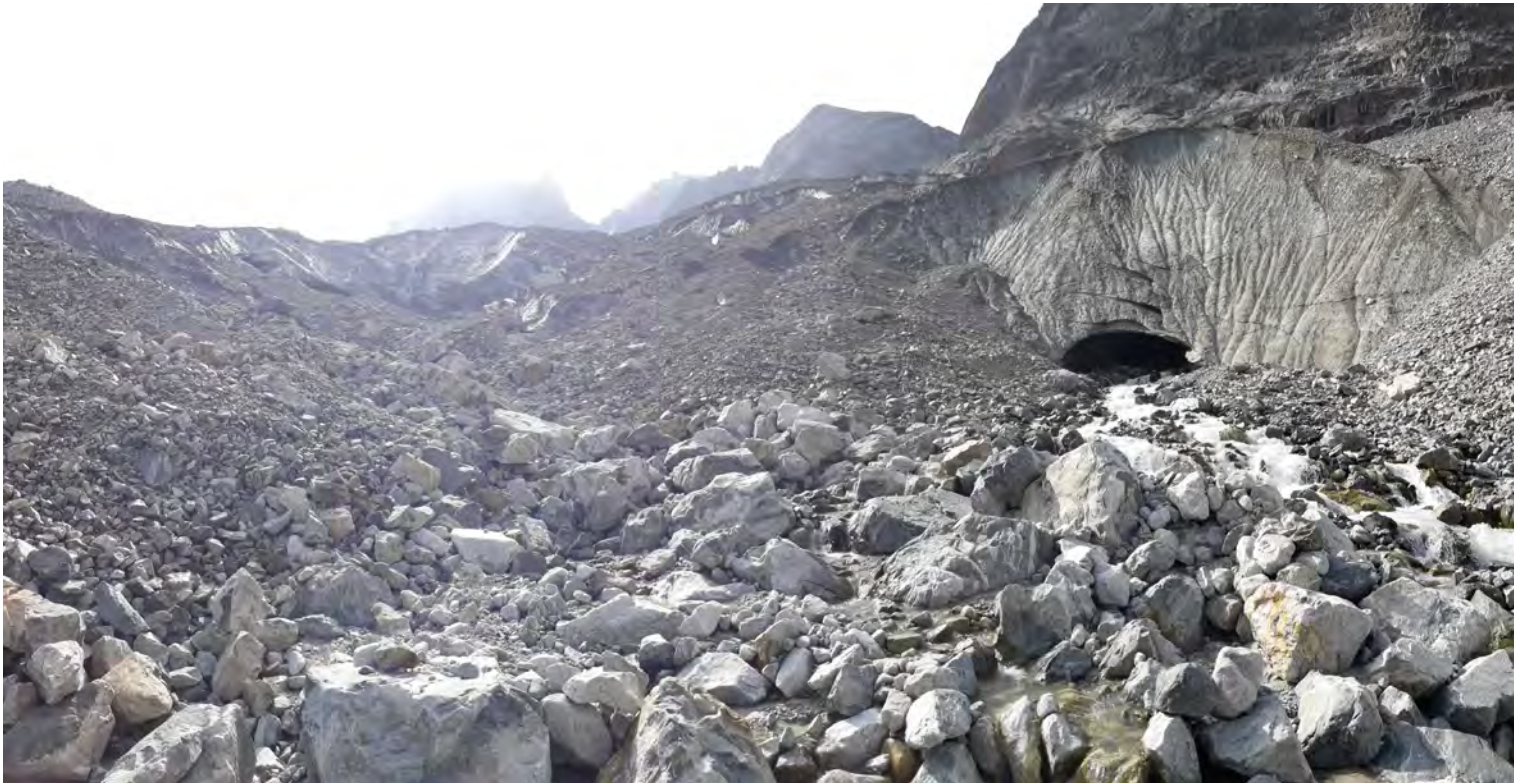
Photo du **front du glacier**

Le front en rive droite (ancienne cavité) s'est entièrement effondré, un léger écoulement est visible provenant des bédrières en amont.

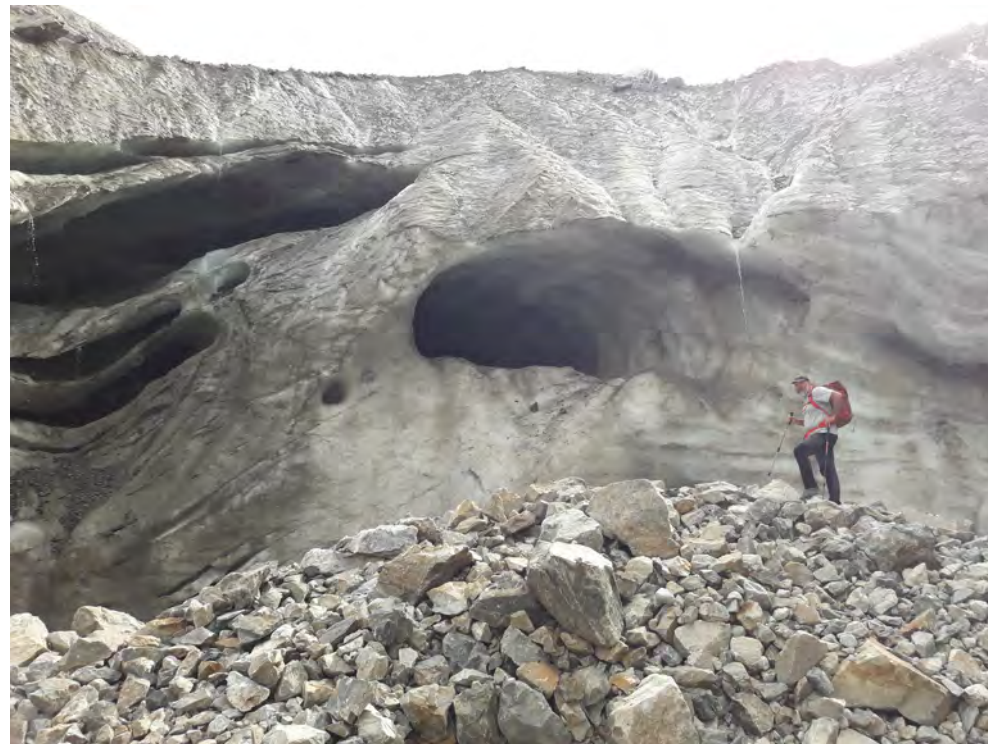
Photo en **vue rapprochée**

En détail nous pouvons observer un conduit intraglacière de taille approximative 3m X 7m sans écoulement, conduit probablement actif l'an passé.

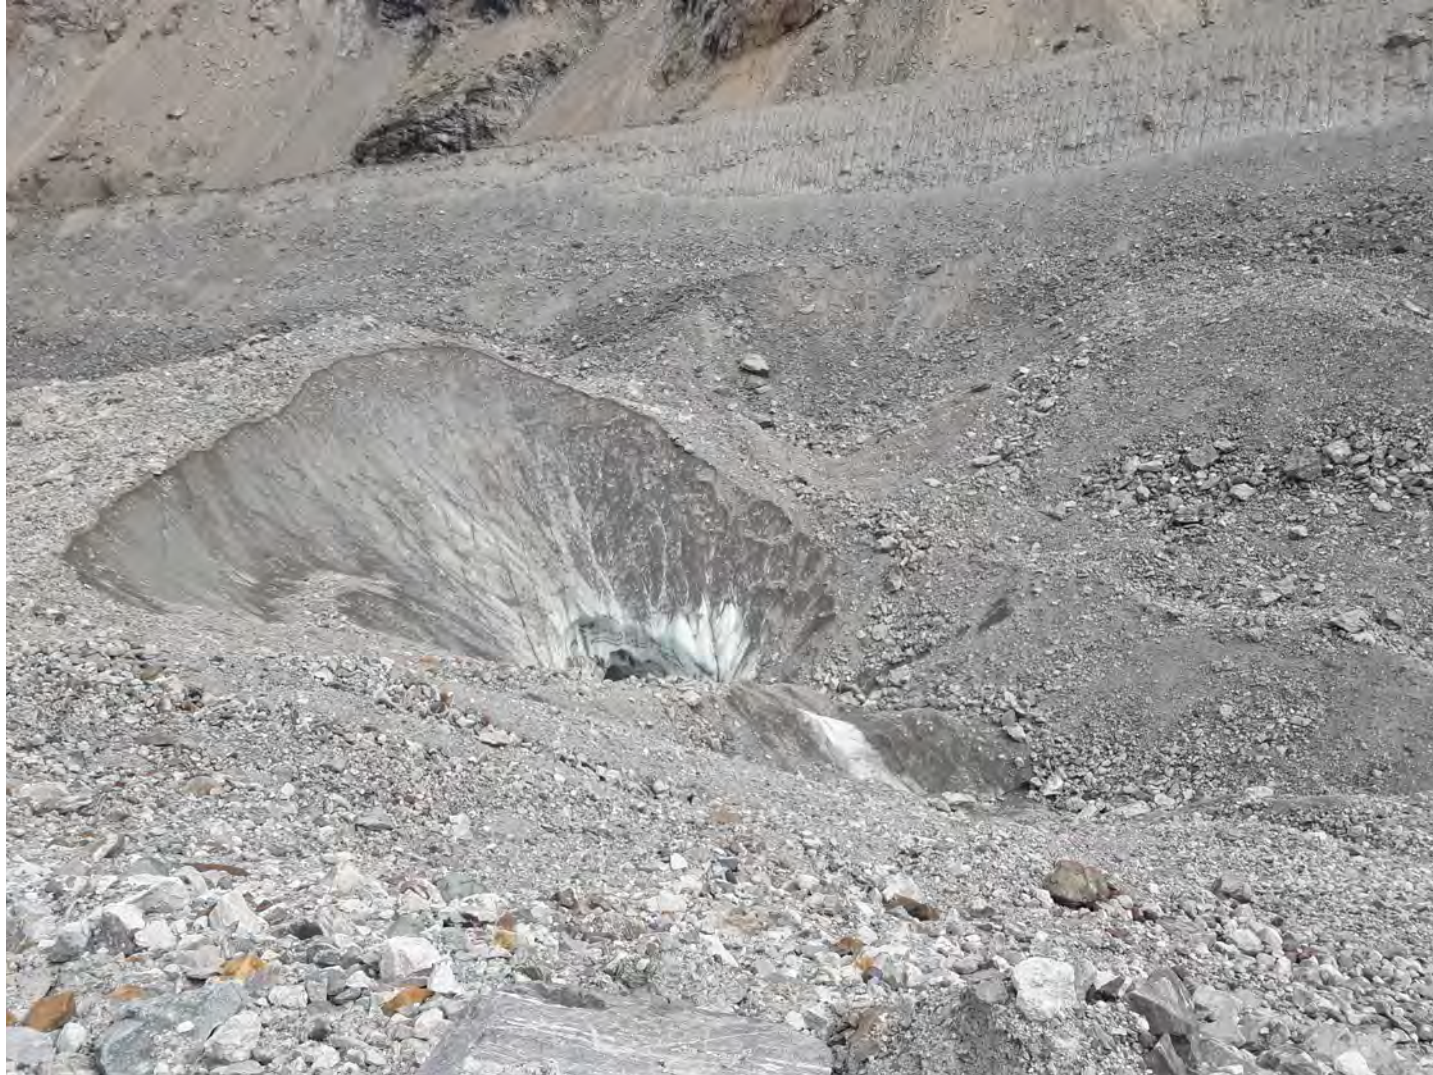
Photo **au niveau du lac**

Aucune poche d'eau de surface n'est visible, il y a un écoulement de la partie amont au siphon se frayant un chemin sur la glace et à travers les blocs éboulés.

La prochaine visite de terrain est prévue mi septembre ou après un fort épisode pluvieux afin de voir si le lac se remet en charge.
