Plan d'action pour la prévention des risques d'origines glaciaire et périglaciaire : Instrumentation du glacier de Bonne Pierre en 2025

Glacier de Bonne Pierre, Saint Christophe en Oisans, visite de terrain du 28/05/2025

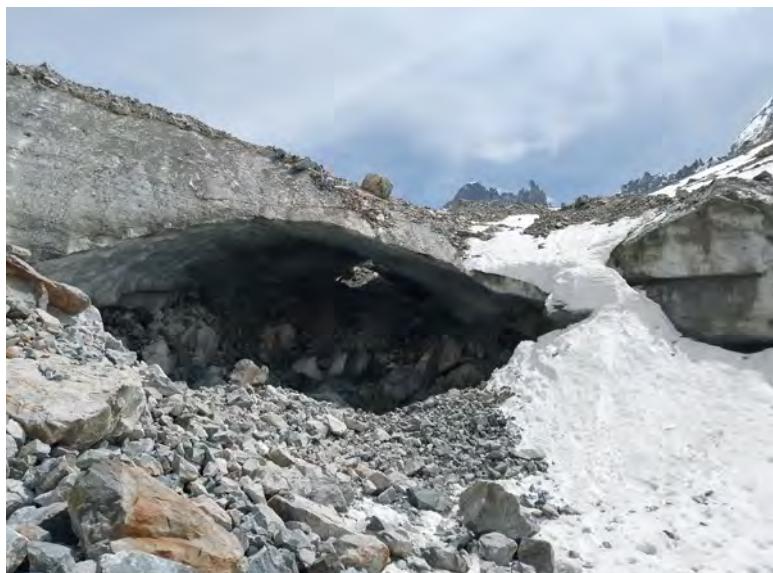
Photographie du **front du glacier** - point 1 sur carte

Contexte de la sortie : Écoulement visible à l'entrée de la cavité et en aval environ à 50 mètres de la cavité sur quelques mètres. Fonte importante du manteau neigeux et de la glace qui apparaît sur la première arche. Des blocs instables sont en chutes permanentes et sont des facteurs à risque à prendre en compte lors de la prise de vue. L'écoulement est maintenant bien audible dans la cavité et sous la neige peu épaisse.

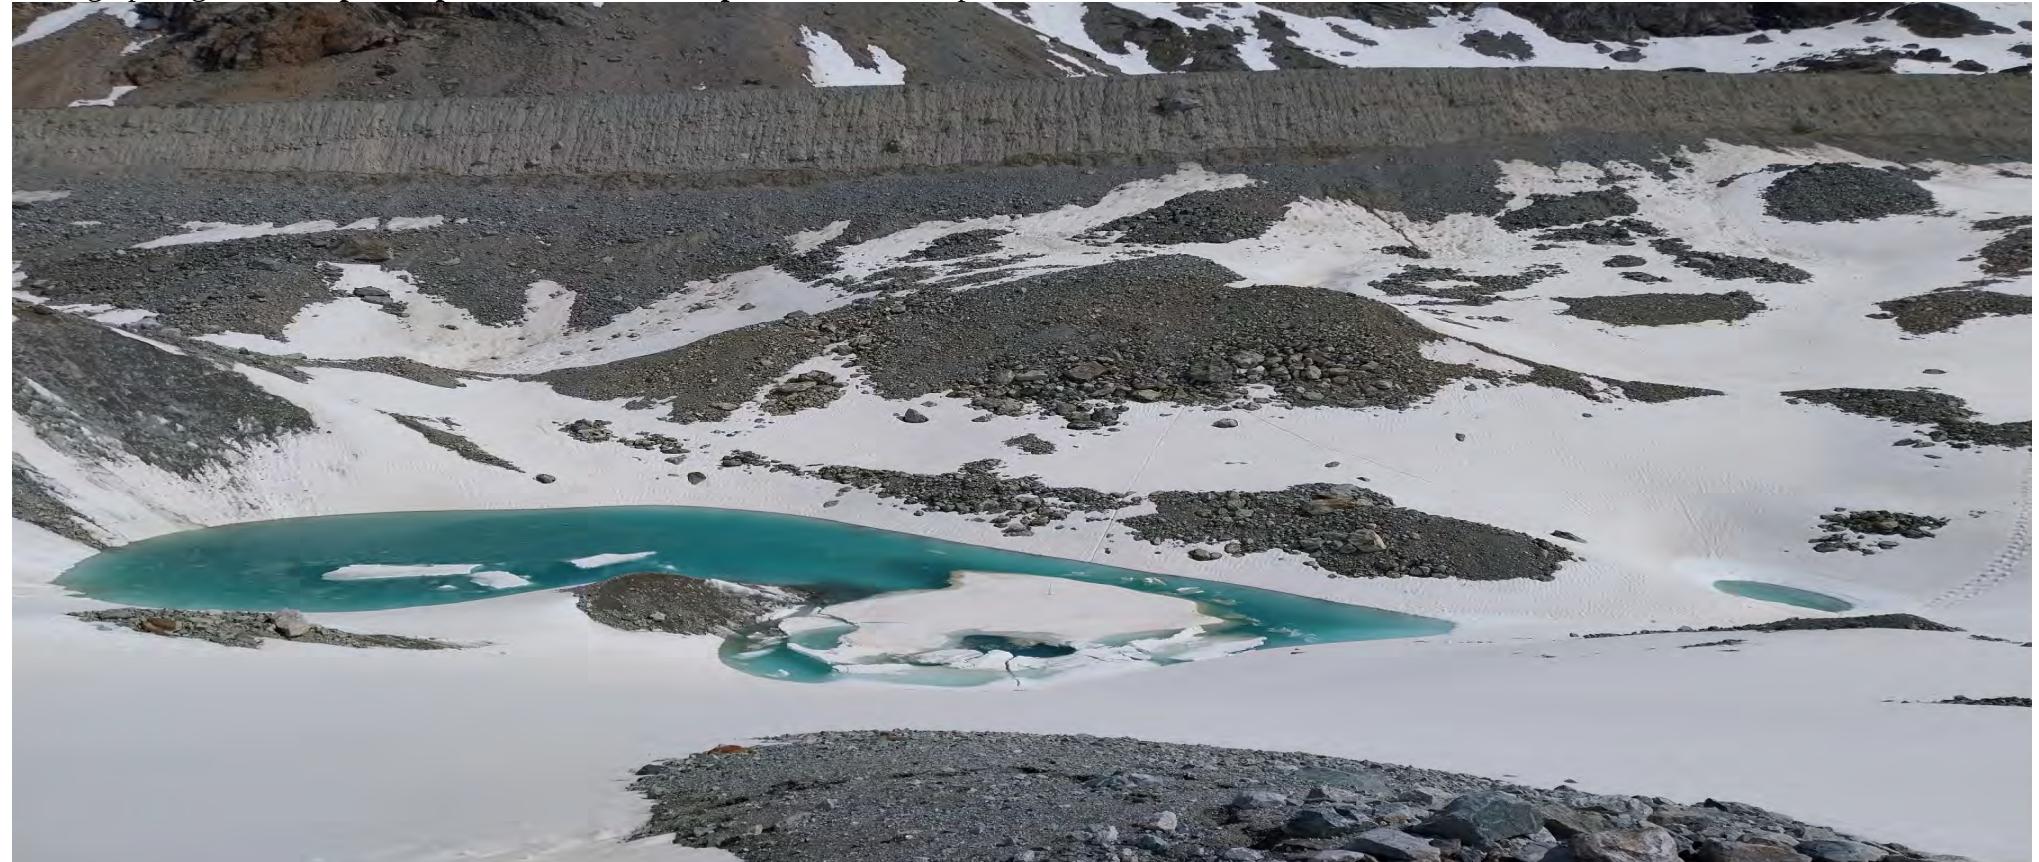
Photographie générale depuis le point côté 2594m surplombant le lac - point 2 sur carte

Nous avons observé vers 11h10 une vague d'eau de petite ampleur déferler sur le grand lac dans sa zone amont qui pourrait être une décharge du petit lac. On observe sur le petit lac qu'il semble se vider car une limite de marnage est apparente (neige blanche/neige avec dépôt), visible sur la photo.

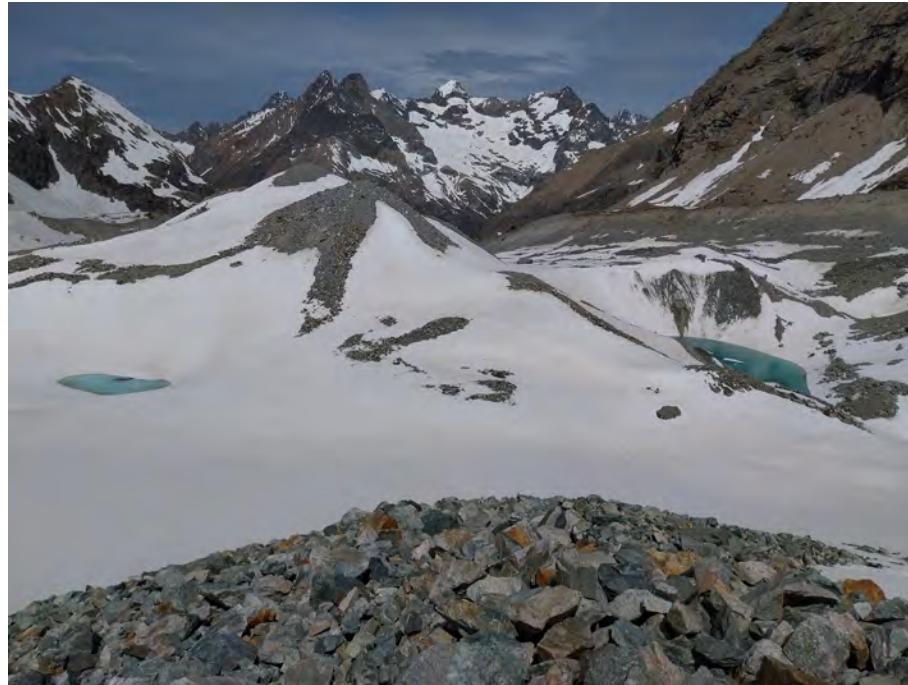
Un nouveau petit lac est en formation au Sud du grand lac et en aval du boîtier d'Isterre (voir photo ci-dessous, petit lac à gauche)

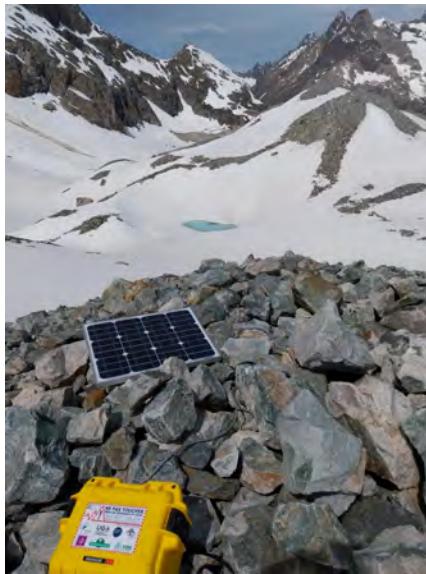
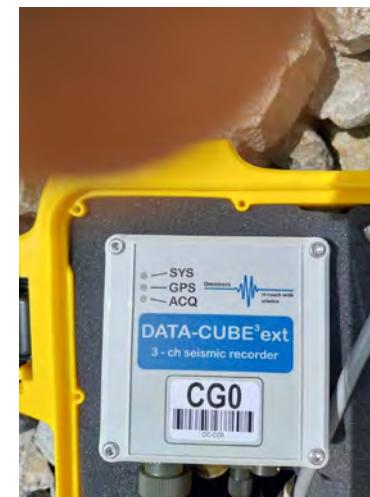
Trois relevés sismologiques ont été ajoutés au protocole. Il suffit de vérifier à l'intérieur du boîtier si le témoin de charge ACQ clignote rouge et GPS clignote bleu (voir photos ci-dessous). Ces boîtiers sont reliés à un panneau photovoltaïque.
