## **Plan d'action pour la prévention des risques d'origines glaciaire et périglaciaire : Instrumentation du glacier de Bonne Pierre en 2025**

## Glacier de Bonne Pierre, Saint-Christophe-en-Oisans, visite de terrain du 18/07/2025

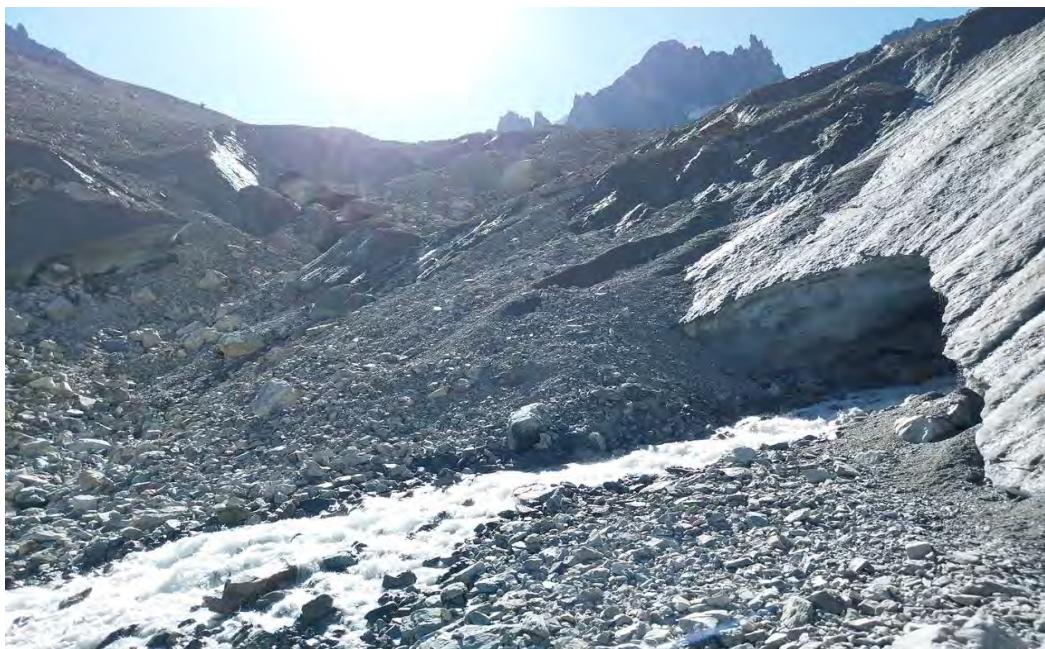
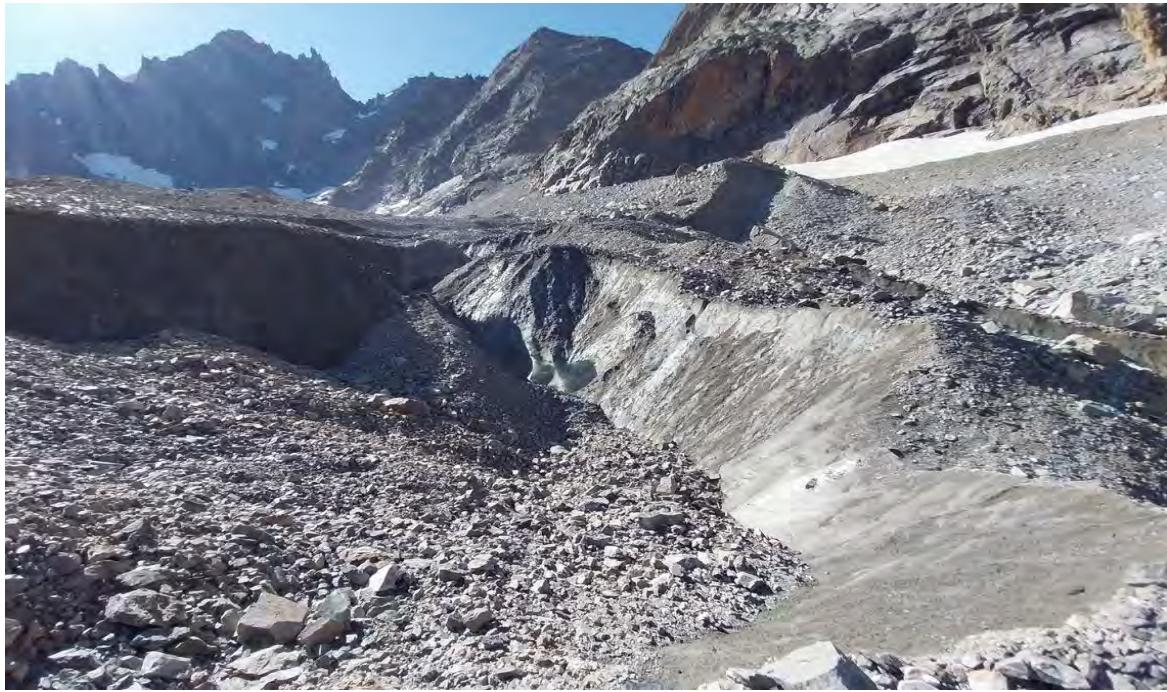
Au niveau du front du glacier, les arches de glace d'où arrive normalement l'eau du lac sont écroulées par le poids des roches, le tout donne l'impression d'être obstruée.

Il n'y a pas d'eau en surface qui coule.

L'ensemble de l'eau de fonte arrive par l'arche de droite, rive gauche.

Nous la remontons et entendons bien l'eau sous la roche quelques centaines de mètres.

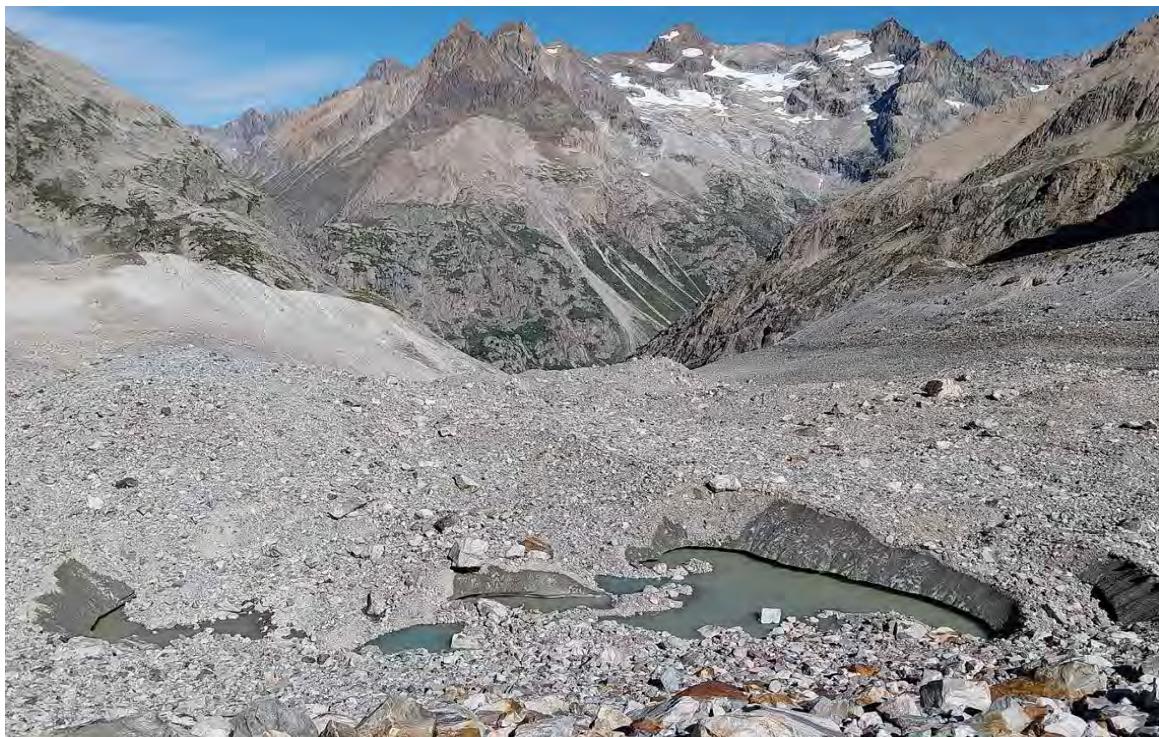
Puis nous arrivons en vue de nouvelles retenues d'eau, voir photos, à la cote 2594 m sur la carte, Cela semble nouveau, peu étendu et peu profond pour l'instant, Cet endroit se situe légèrement plus à gauche du lac en regardant vers l'aval.

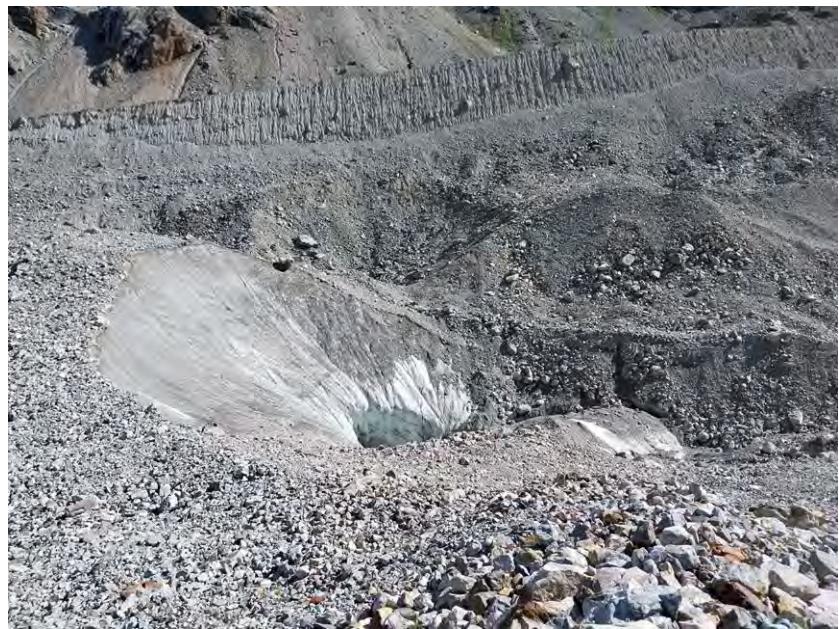
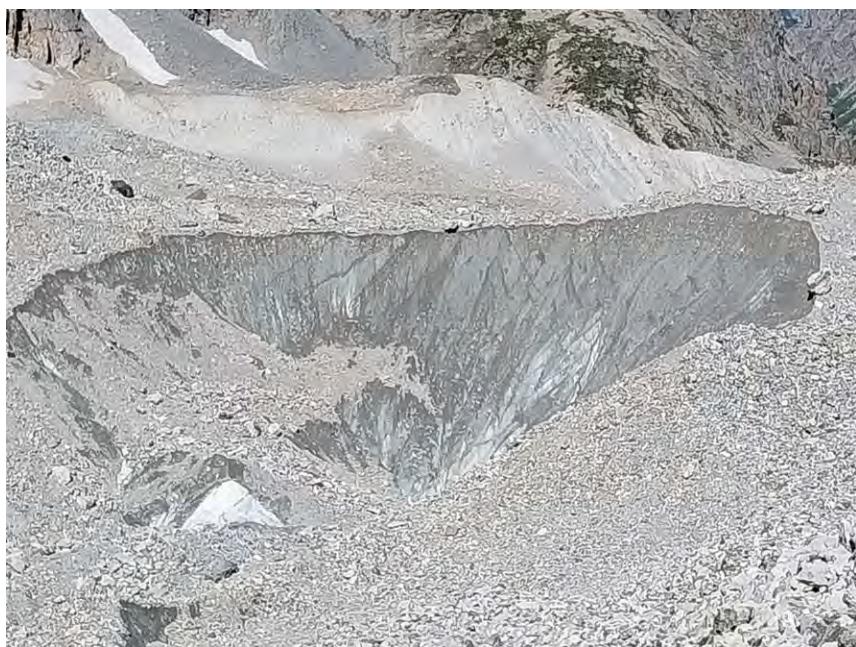
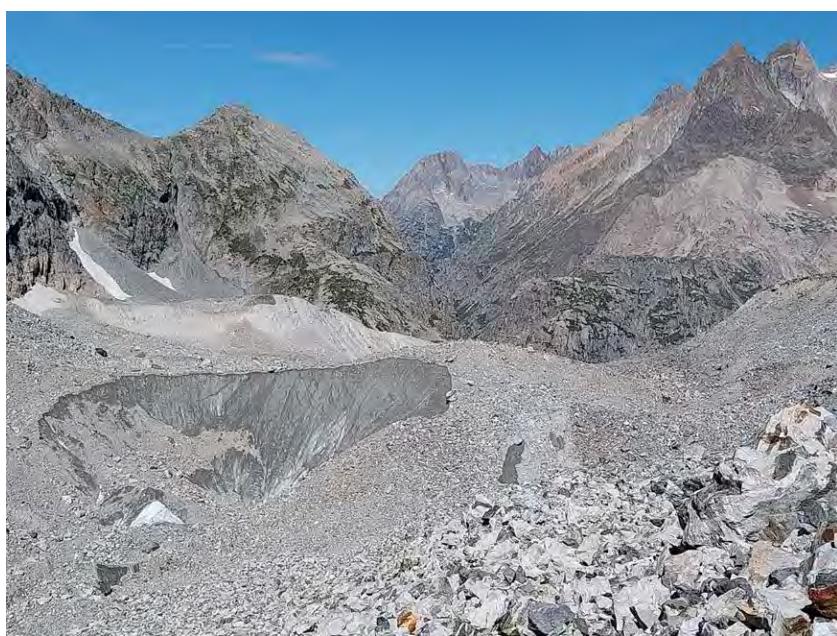
Concernant le lac, il est complètement vide, très peu d'eau arrive de l'amont et rien n'est en formation aussi en amont.
