Plan d'action pour la prévention des risques d'origines glaciaire et périglaciaire : Instrumentation du glacier de Bonne Pierre en 2025

Glacier de Bonne Pierre, Saint Christophe en Oisans, visite de terrain du 25/09/2025

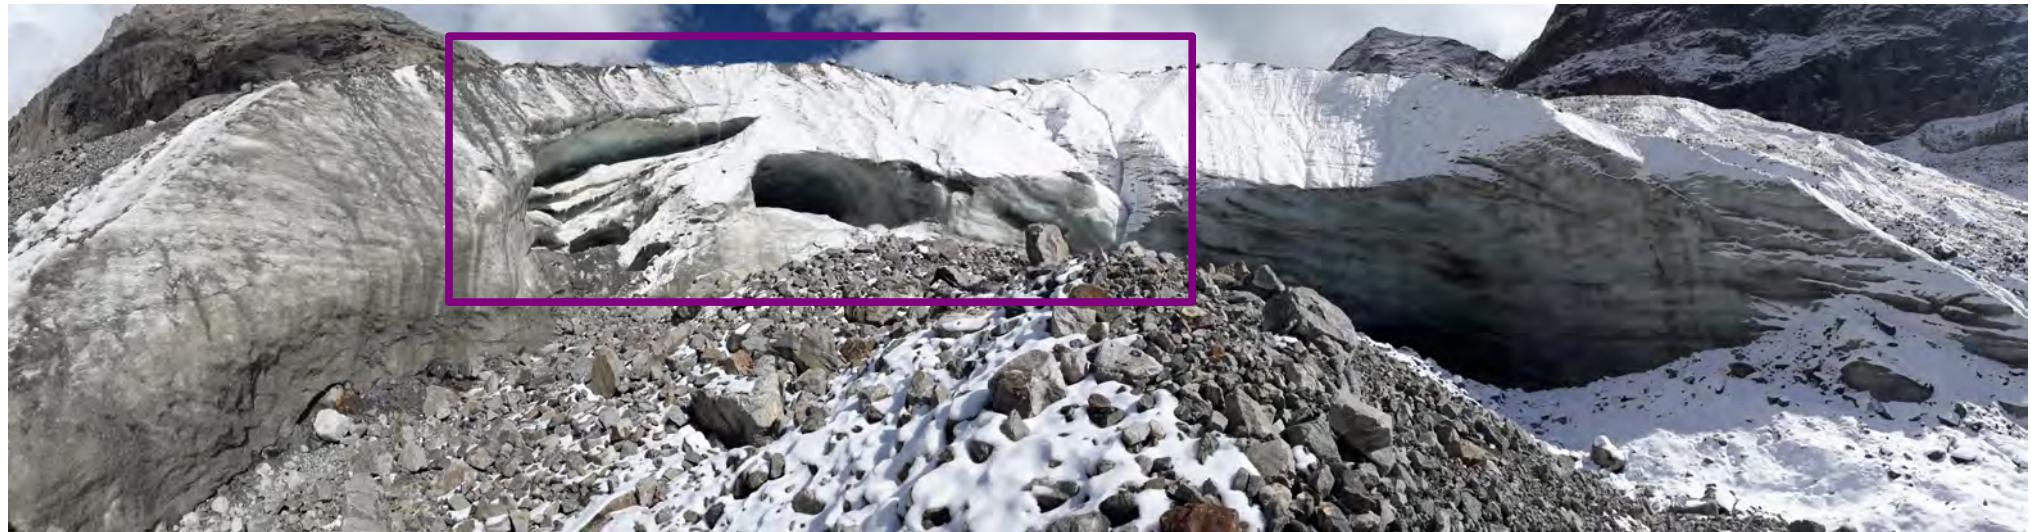
Photo du **front rive droite**

Le front en rive droite est en retrait de plus de 100 m par rapport au torrent émissaire, un léger écoulement est visible provenant des bédieres en amont.

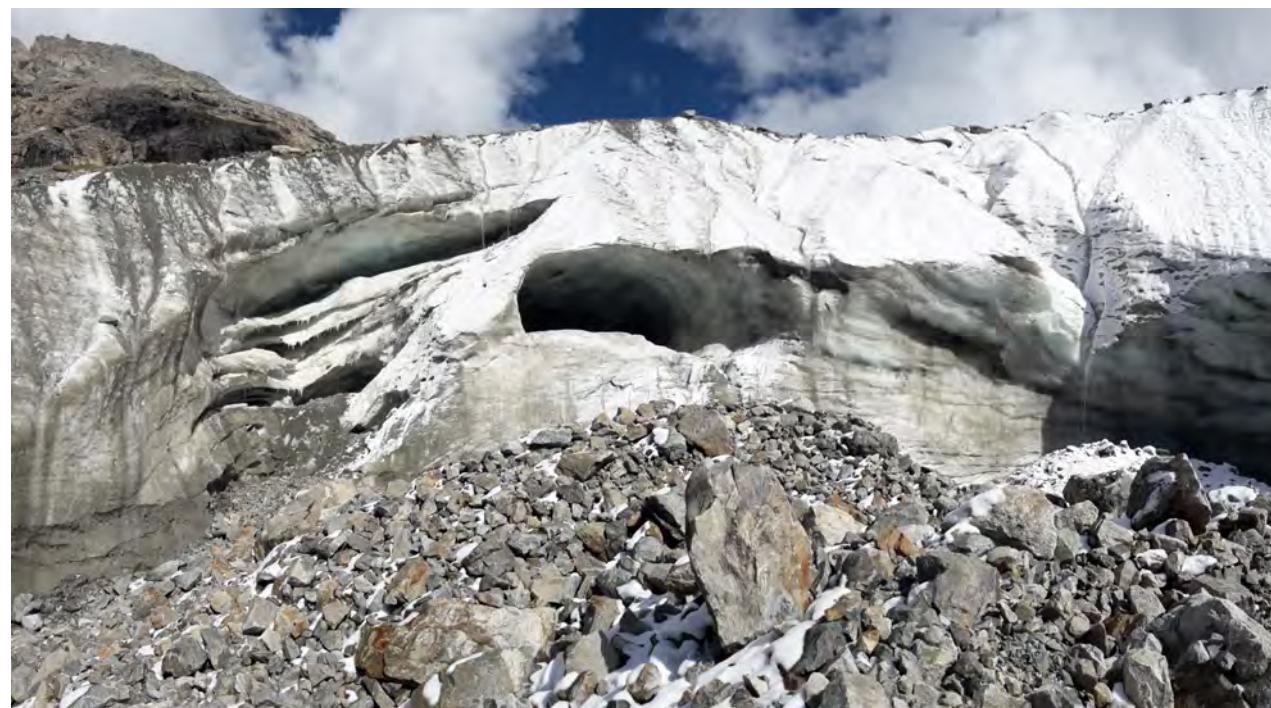
Photo en **vue rapprochée**

Détail du conduit intraglaciaire qui tend à s'effondrer

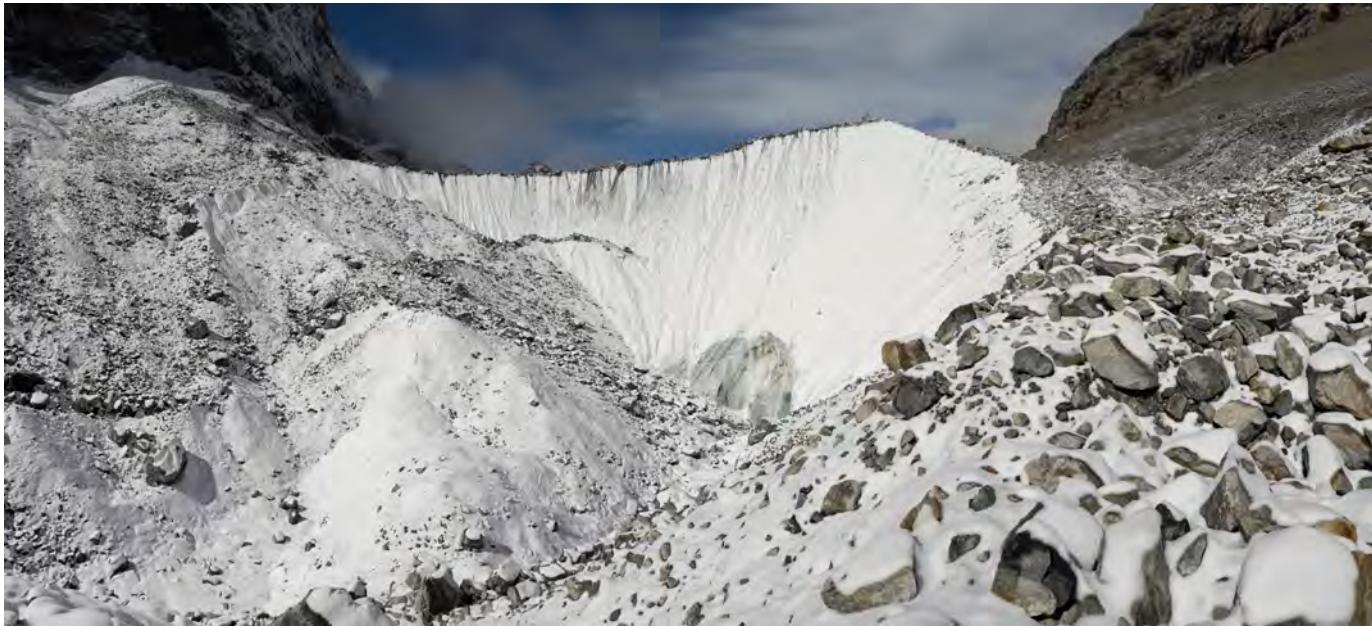
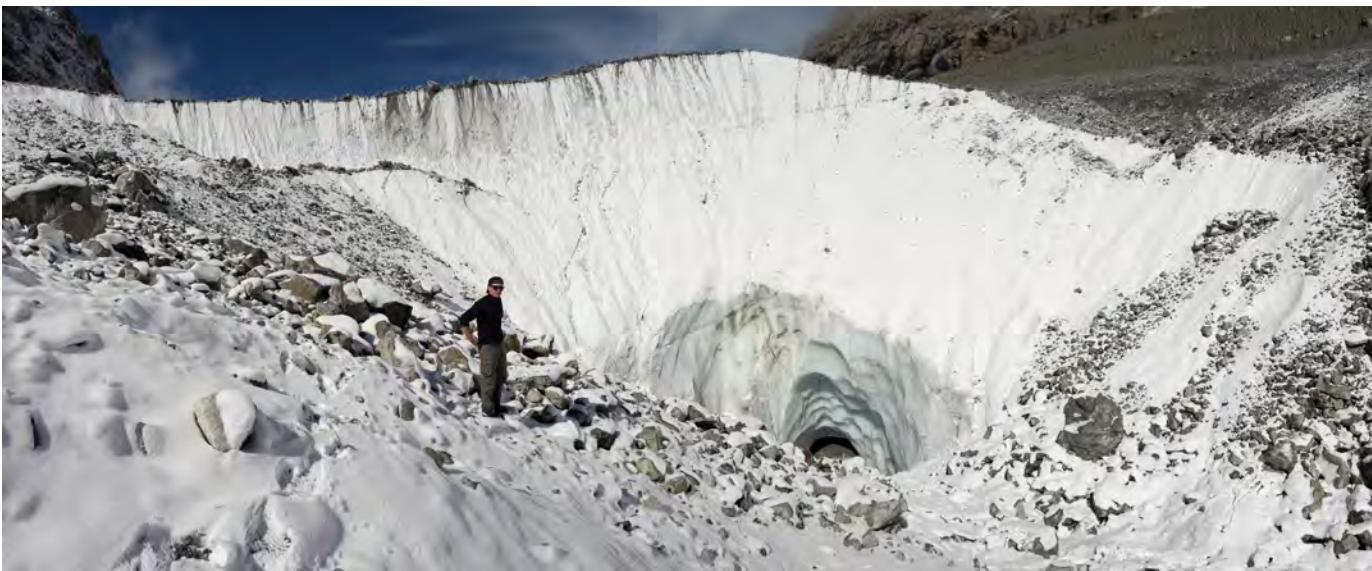
Photos au niveau du lac

Aucune poche d'eau de surface n'est visible, il y a un léger écoulement de la partie amont au siphon se frayant un chemin sur la glace et à travers les blocs éboulés.
