Plan d'action pour la prévention des risques d'origines glaciaire et périglaciaire : Instrumentation du glacier de Bonne Pierre en 2026

Glacier de Bonne Pierre, Saint Christophe en Oisans, visite de terrain du 08/05/2026

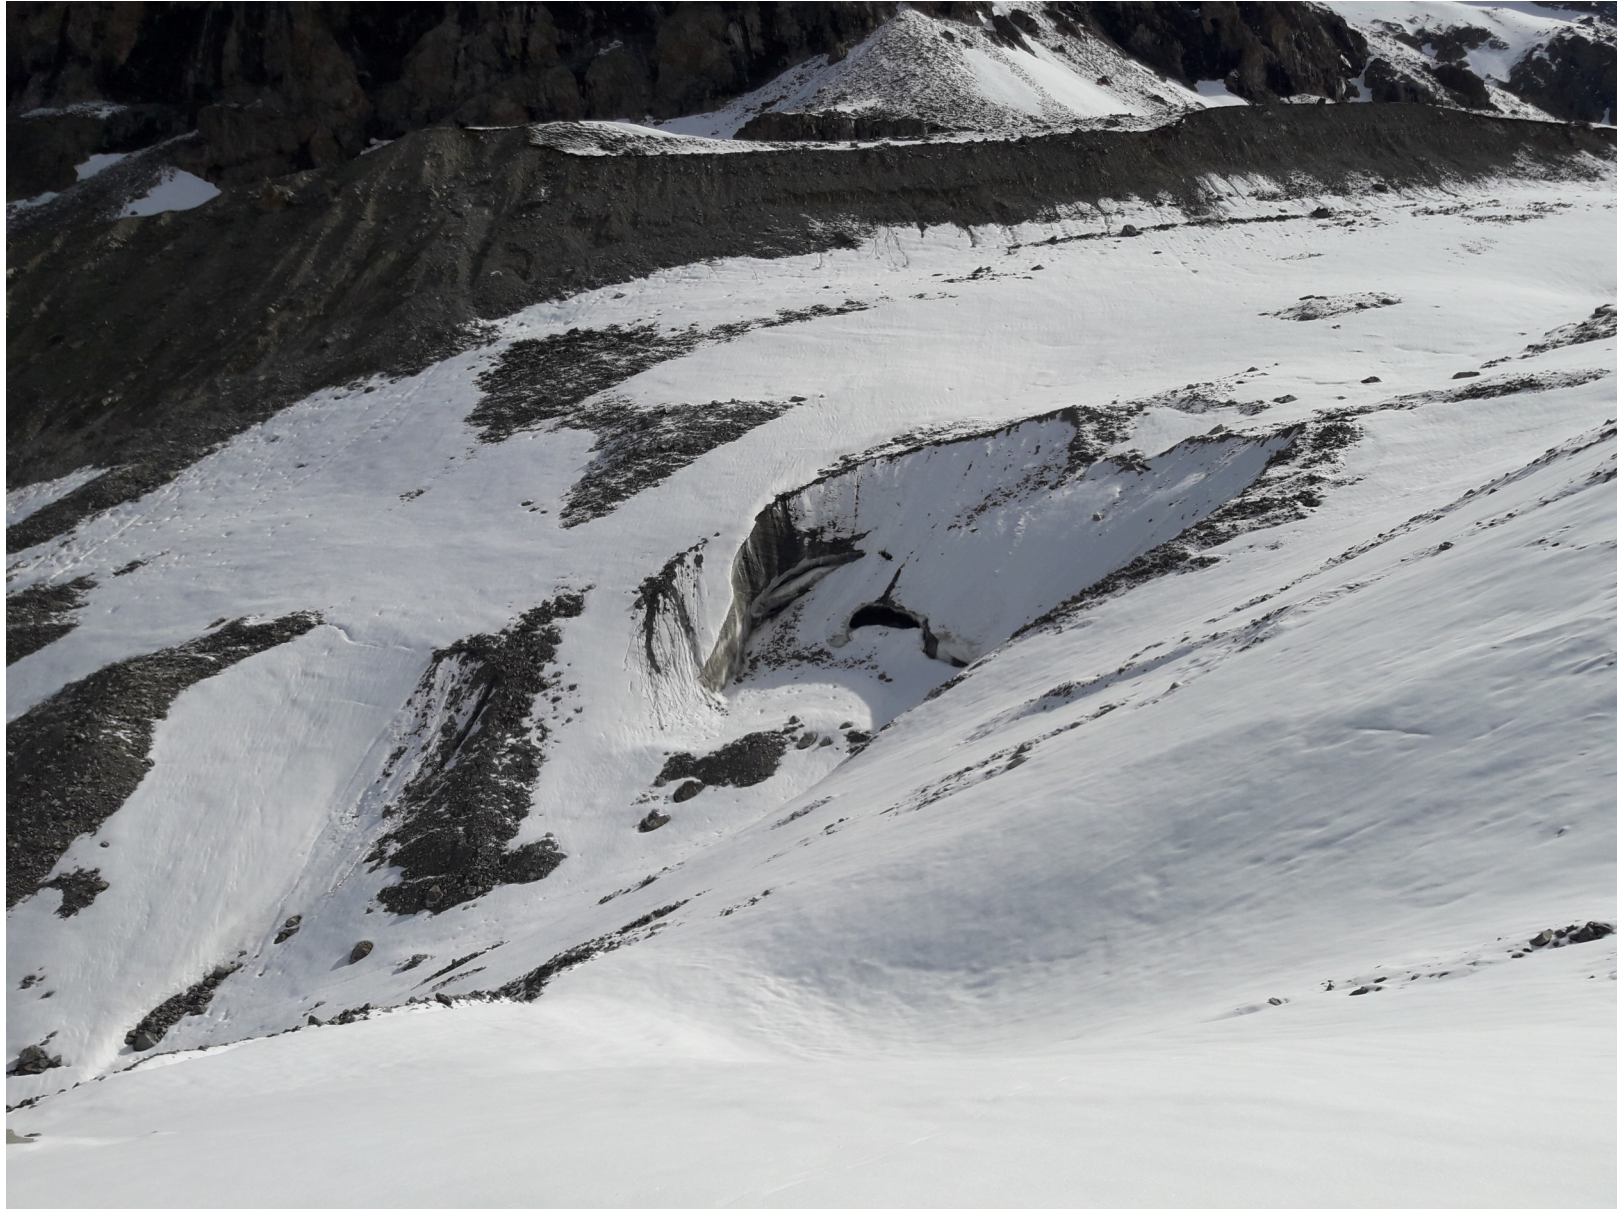
Photographie du **front rive droite**.

Aucun écoulement observé au niveau du front du glacier.

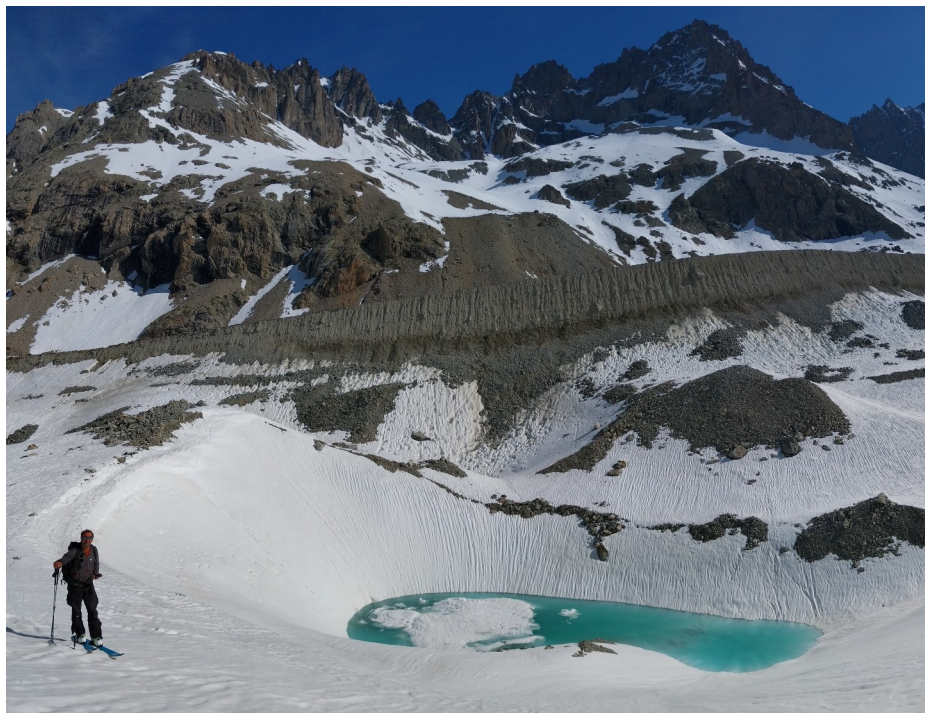
29 avril 2026

Photographie du **lac depuis le point haut au centre du glacier.**

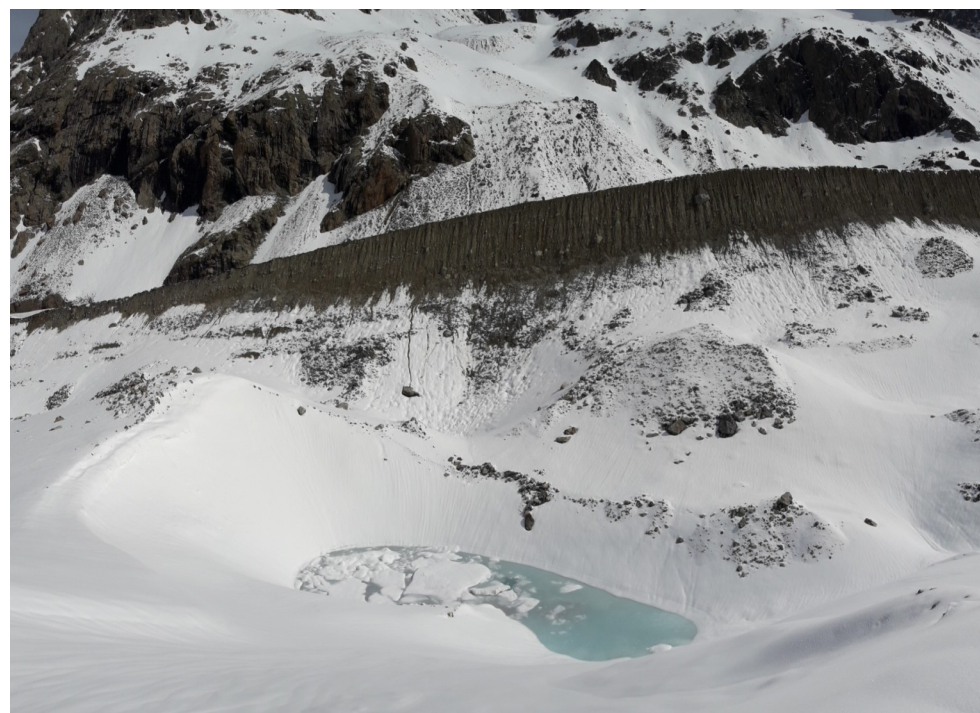
8 mai 2026

On ne note que peu d'évolution dans le remplissage du lac sur la dizaine de jours écoulés ceci malgré la fonte en début de période et les précipitations à la fin de celle ci.

Un marnage d'environ 1,5 m. est cependant observable.

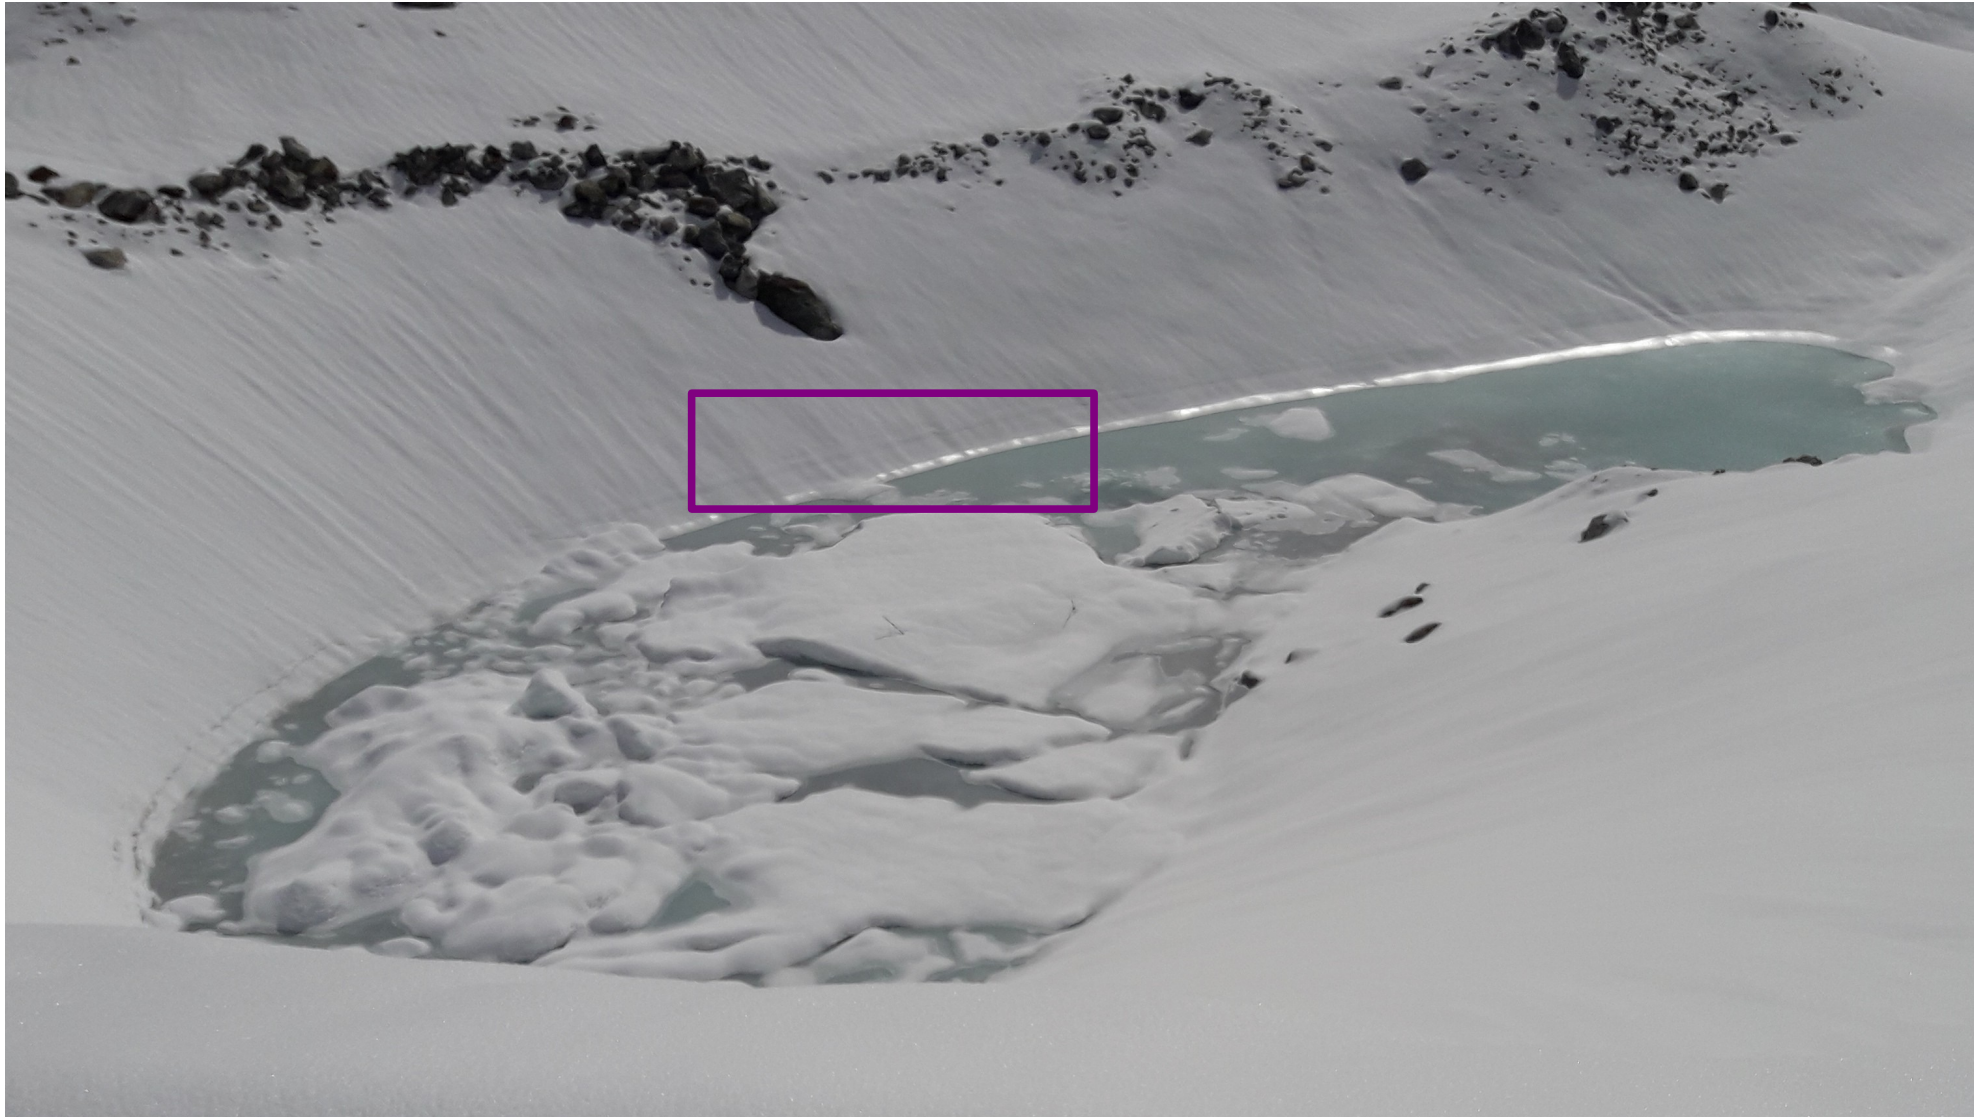
Photographie du lac en vue rapprochée, observation du marnage.

Les jalons matérialisant l'emplacement des divers sont encore visibles plantés sur la neige présente au milieu du lac.

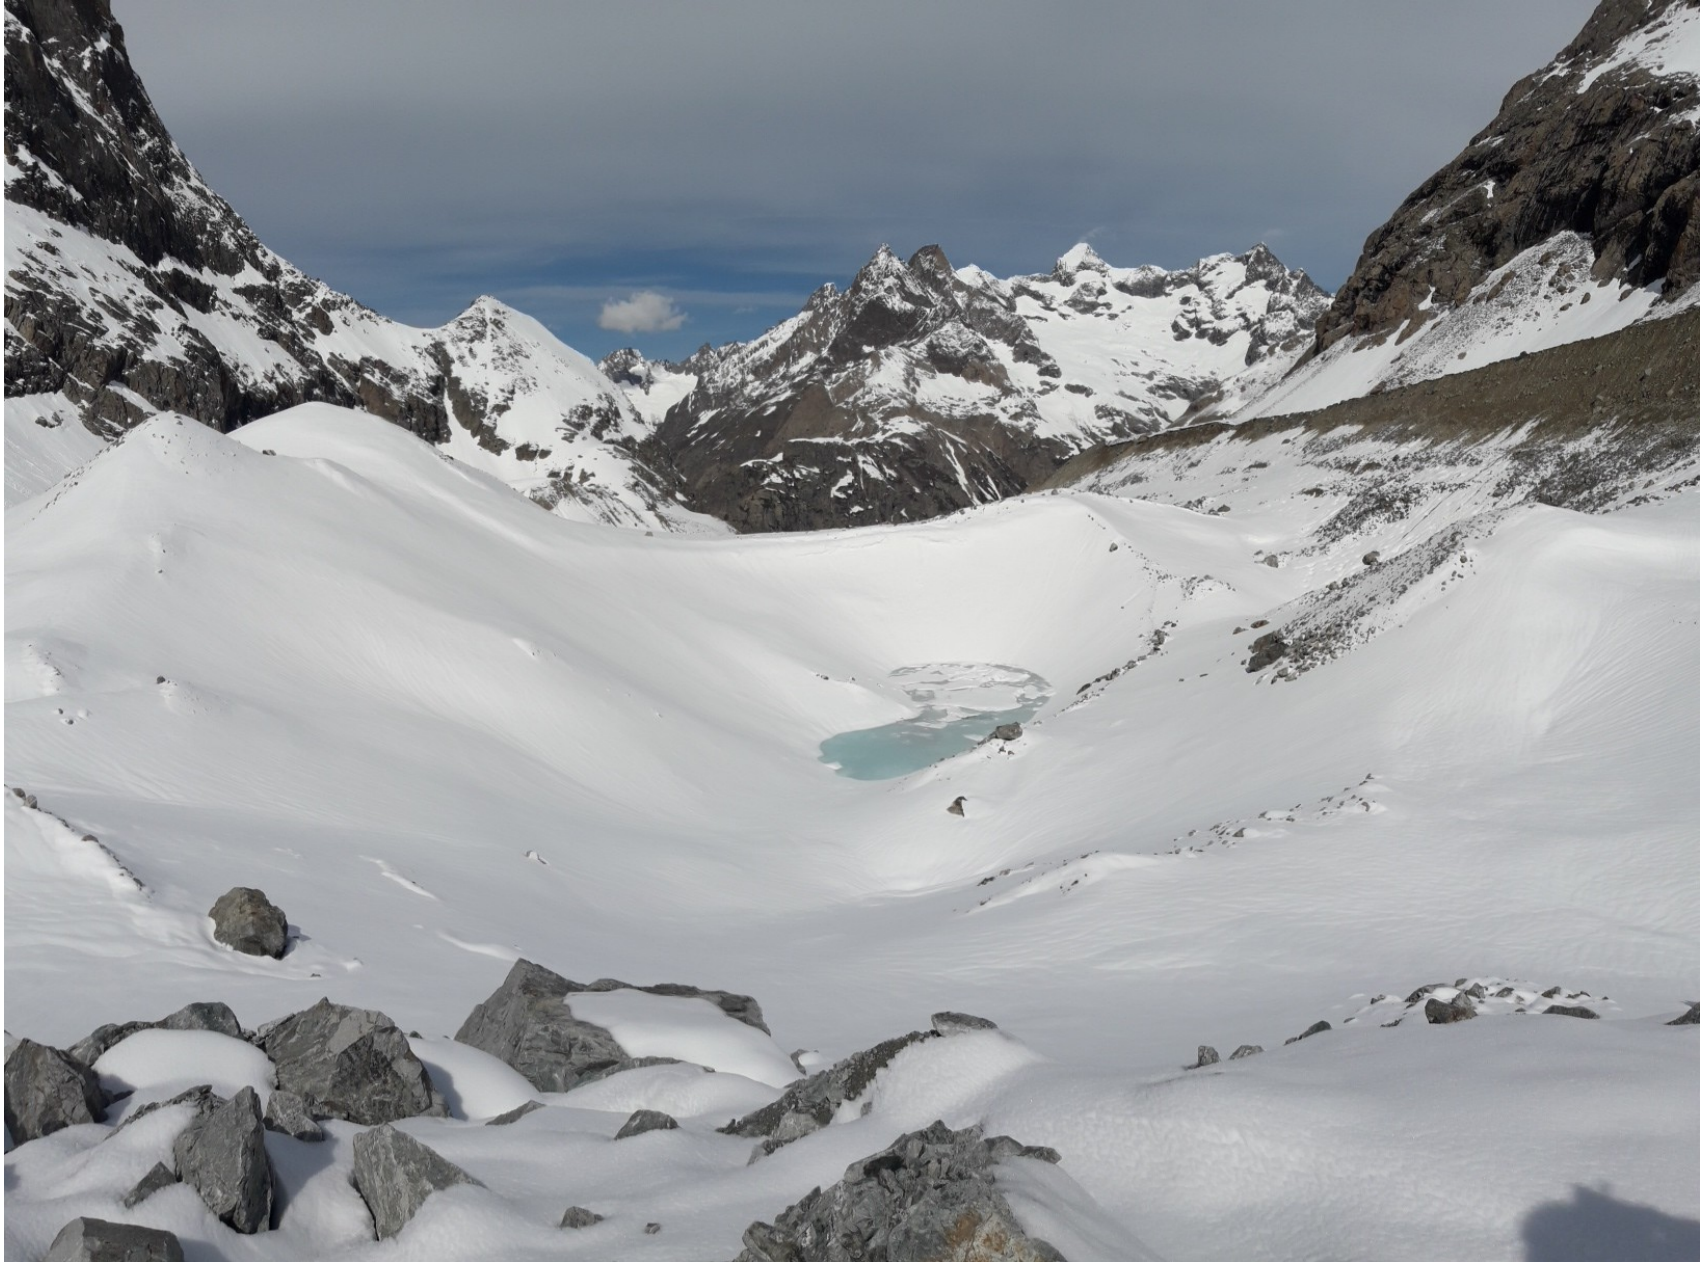
Photographie du **lac depuis l'amont.**

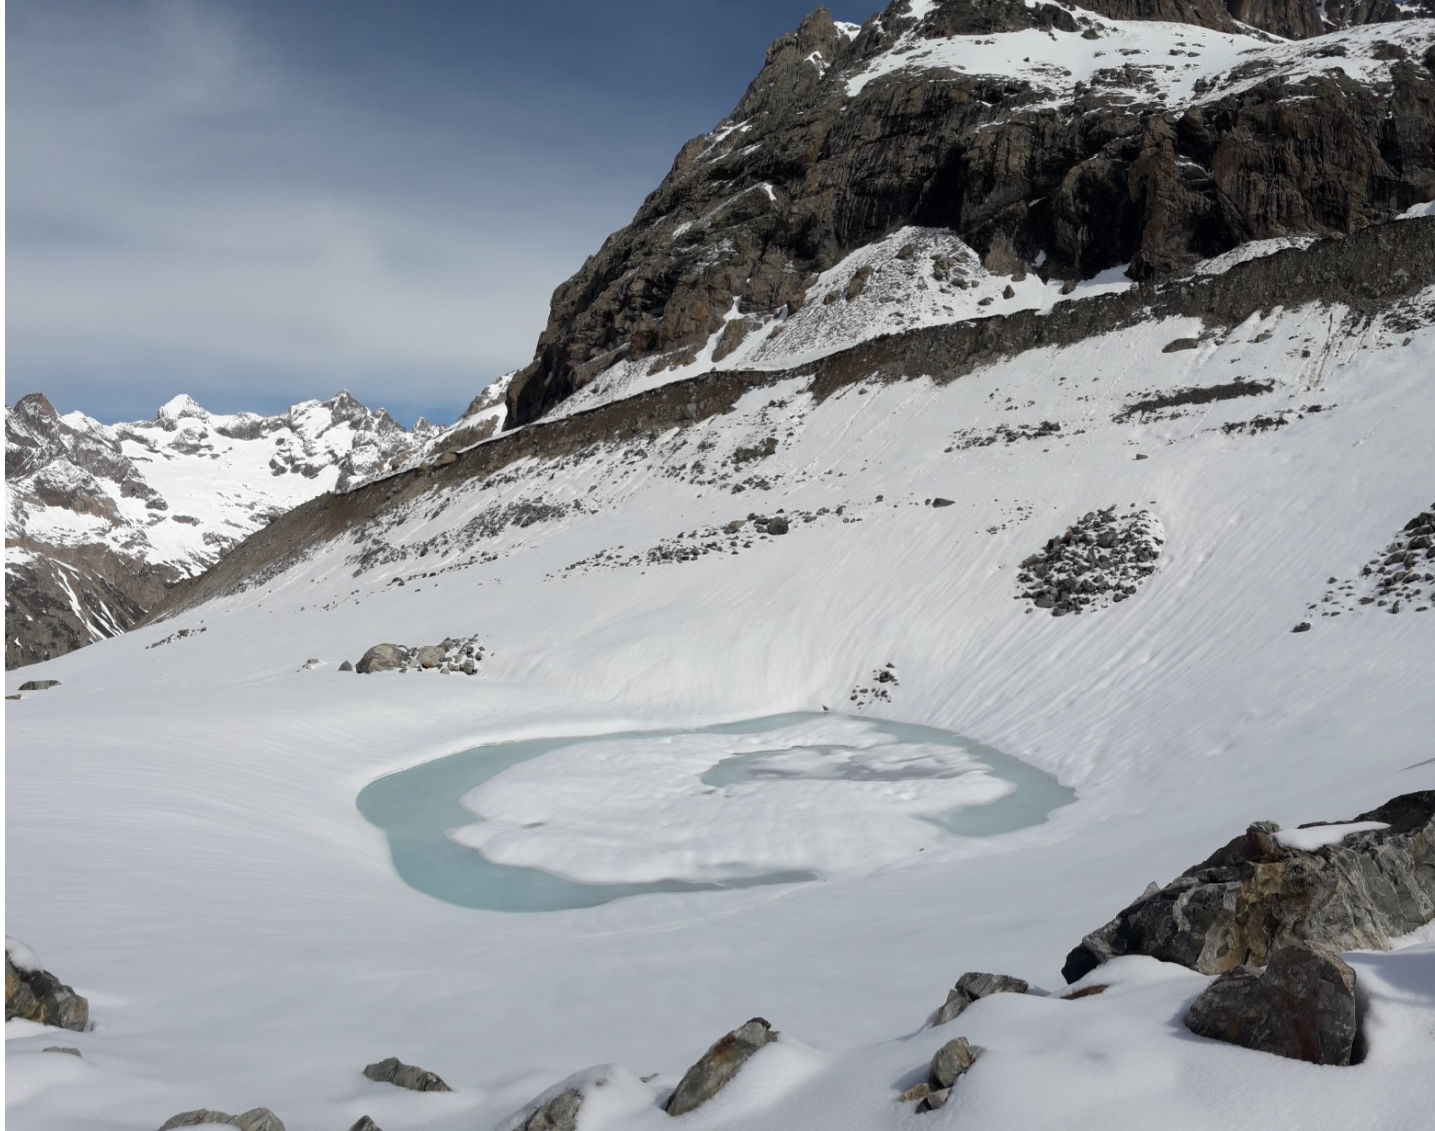
Photographie de **la petite dépression en aval du lac en rive droite en vue rapprochée**
