## **Plan d'action pour la prévention des risques d'origines glaciaire et périglaciaire : Instrumentation du glacier de Bonne Pierre en 2026**

## Glacier de Bonne Pierre, Saint Christophe en Oisans, visite de terrain du 20/06/2026

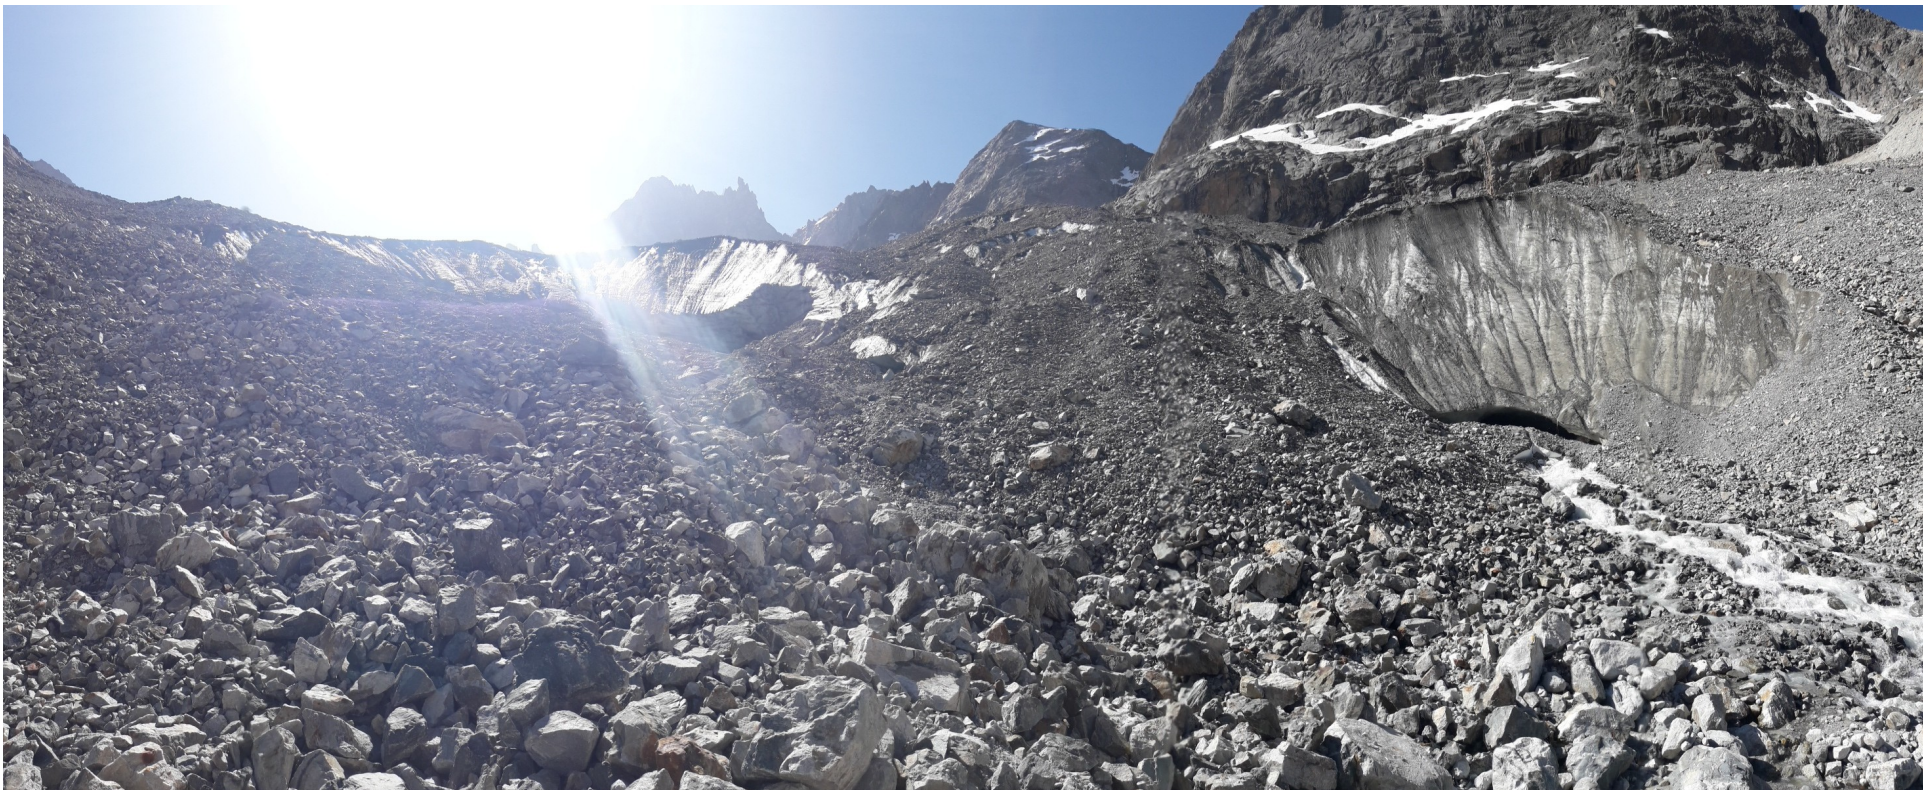
Photographie du **front du glacier**

Le torrent émissaire rive gauche est légèrement masqué au front par de la neige et des débris. Bédières largement en activité sur tout le front.

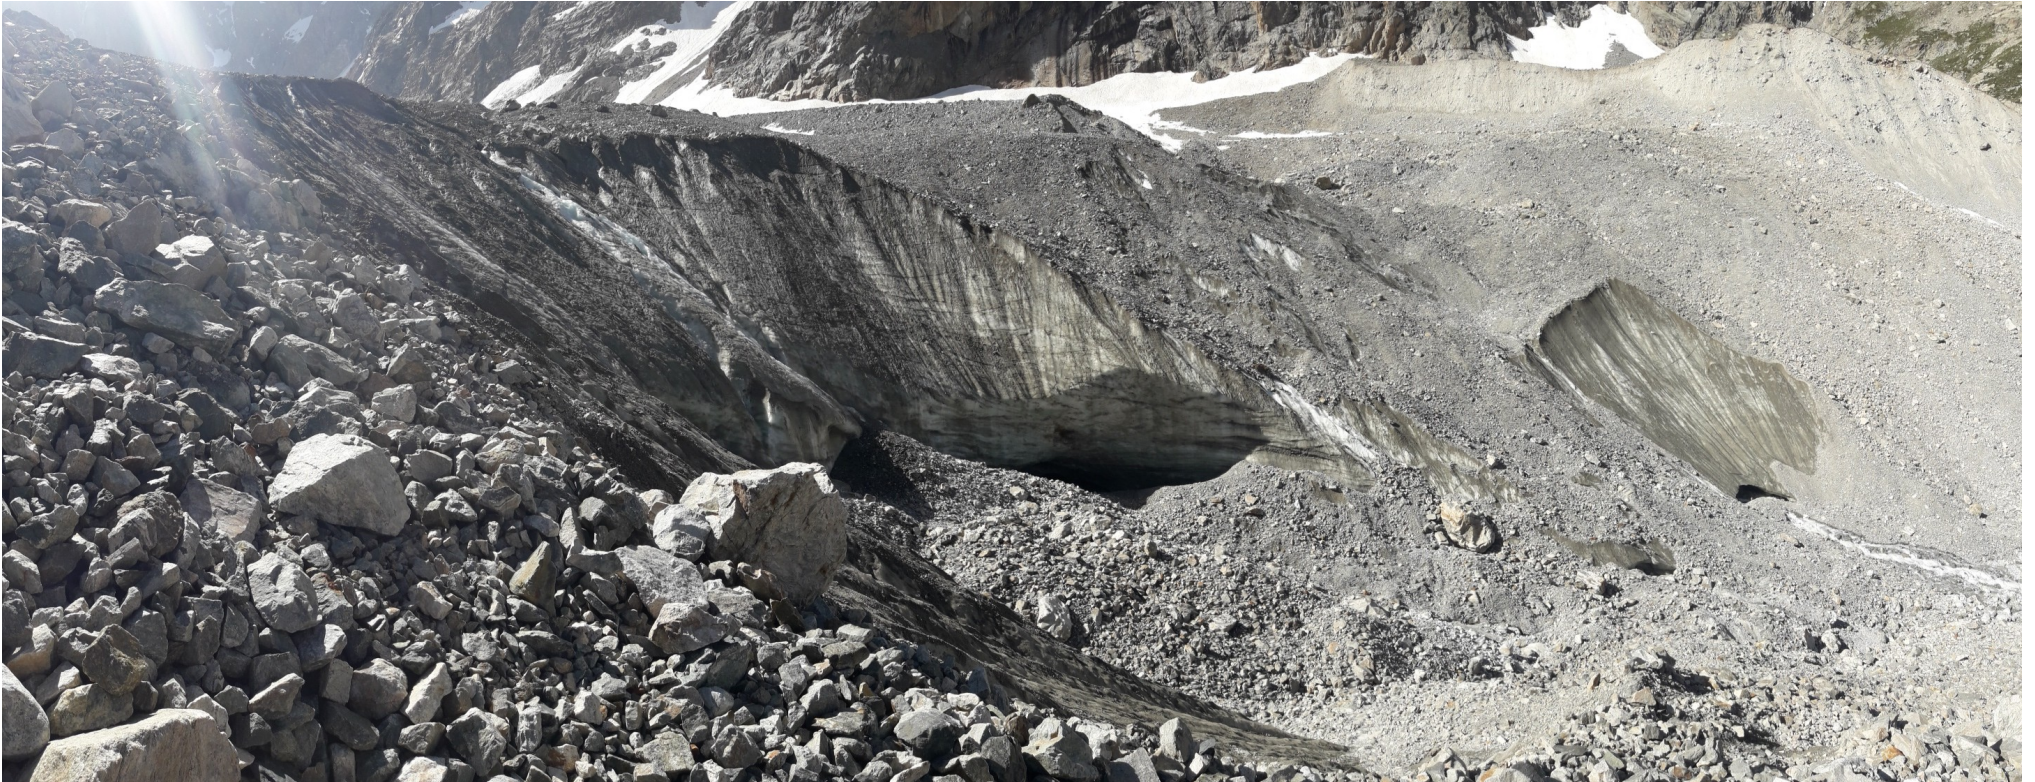
Photographie du **front** depuis la rive droite du glacier.

Peu d'évolution depuis le 13 juin, un écoulement est visible en aval du front rive droite provenant des bédrières en activité et de la fonte du front lui-même.

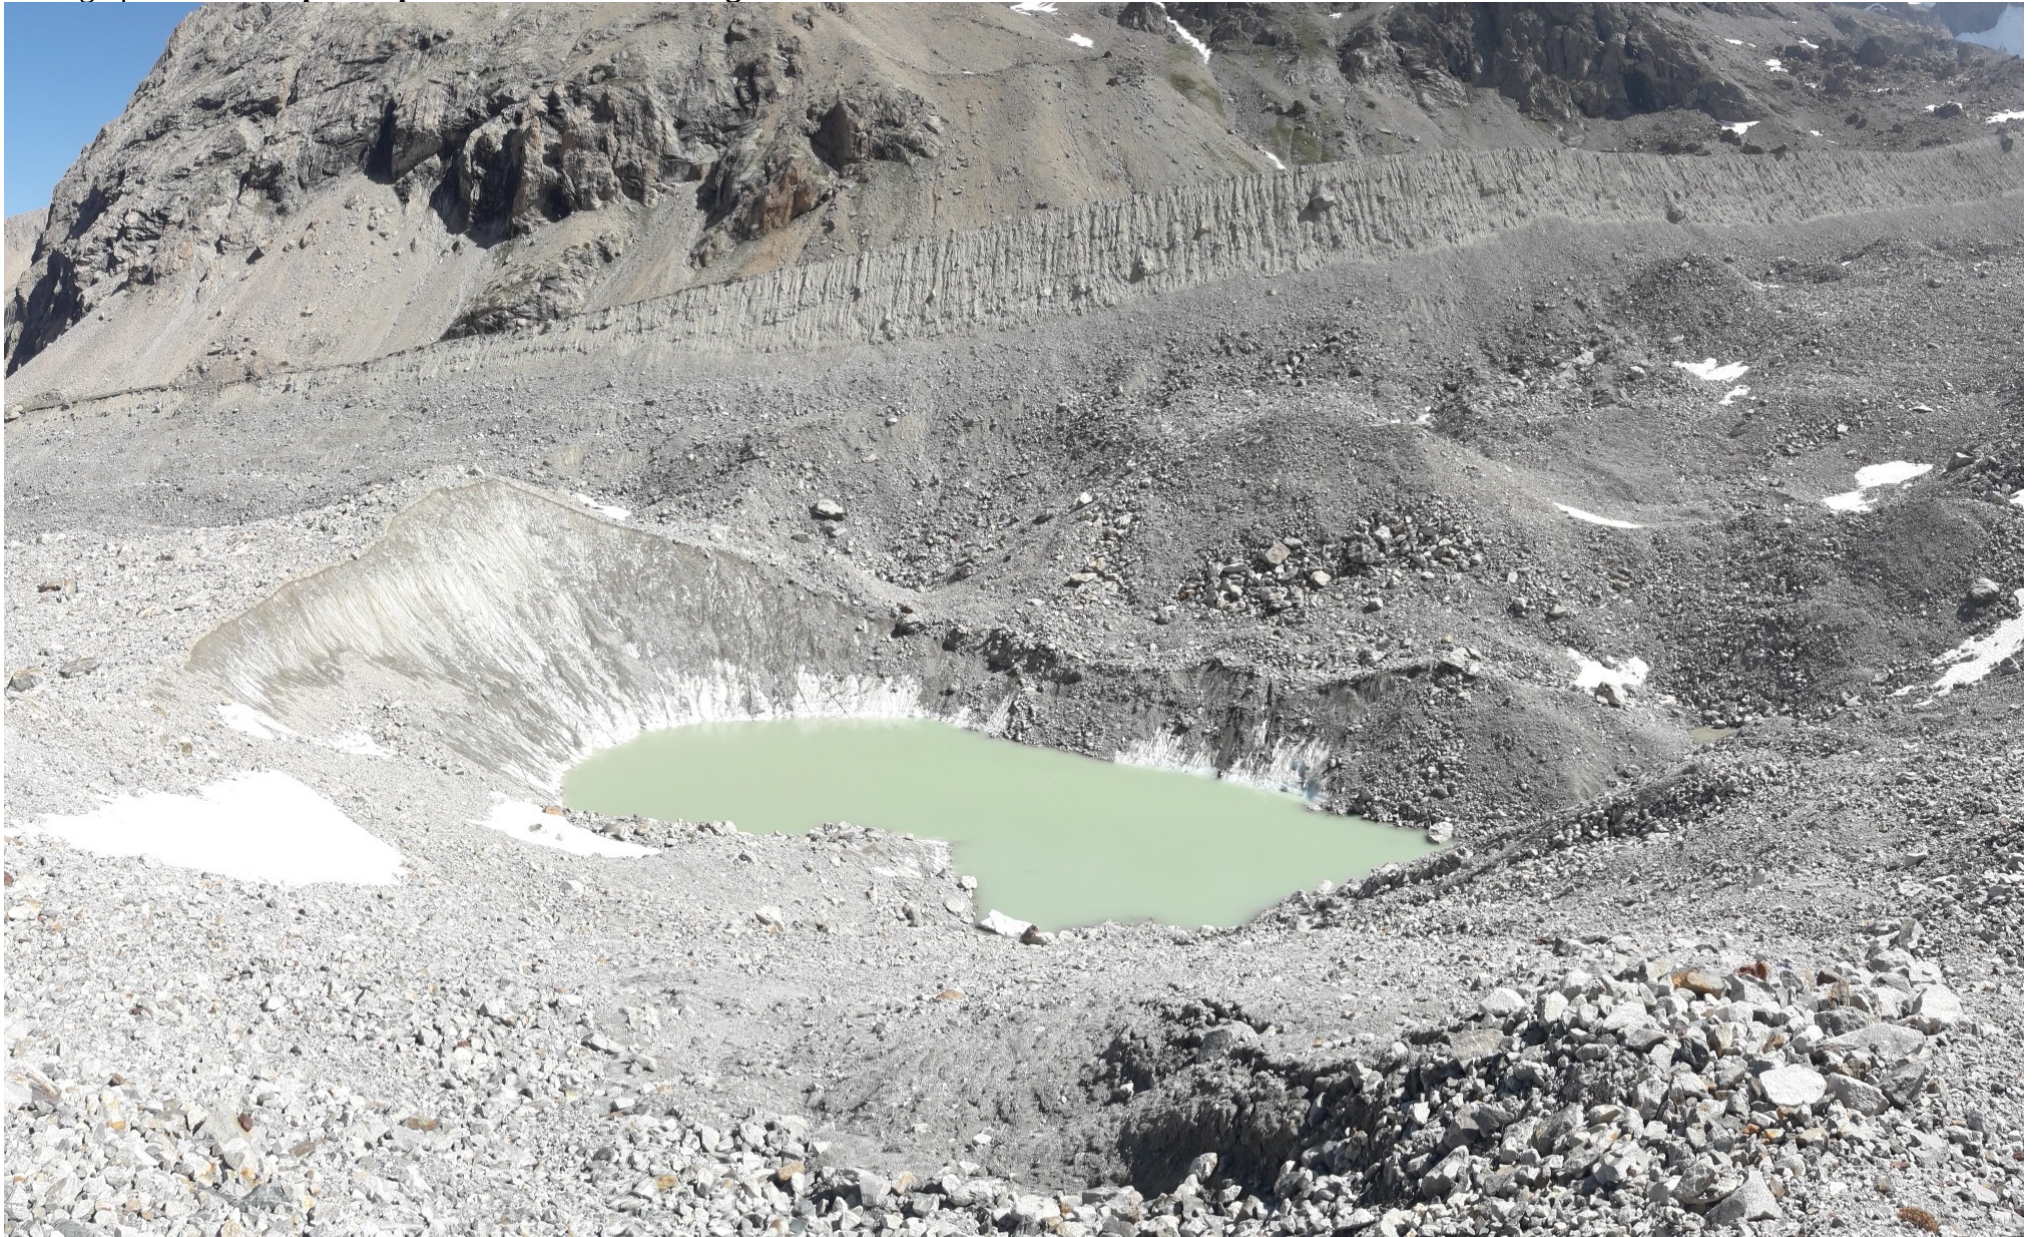
Photographie du **lac depuis le point haut au centre du glacier.**

On voit que la partie amont du lac est maintenant largement déconnectée du lac principal, un seuil entre les deux avec un écoulement est observable.

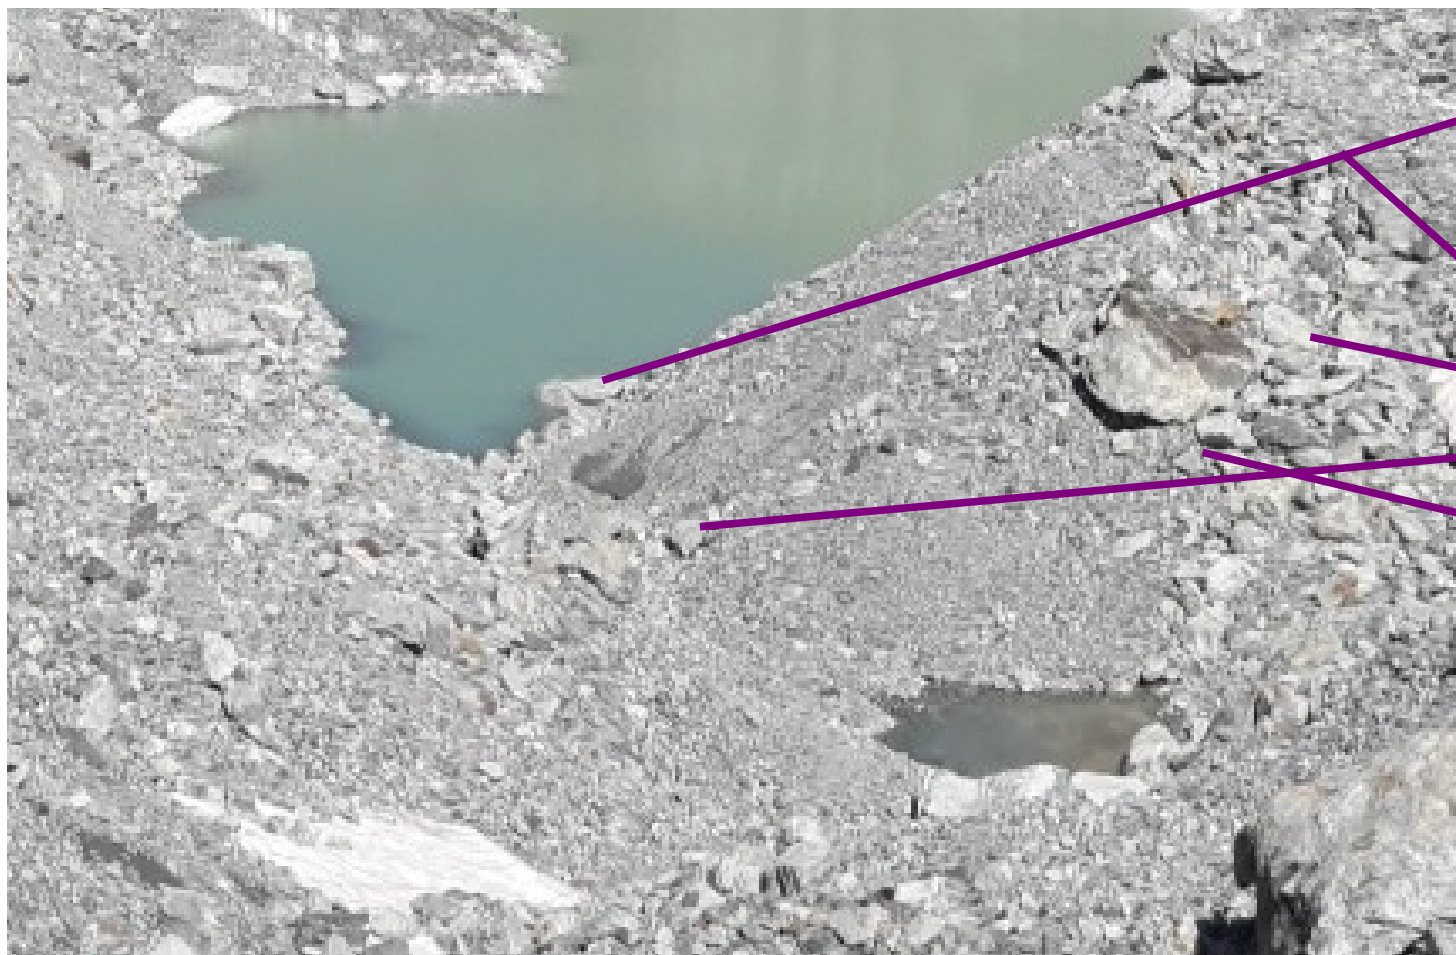
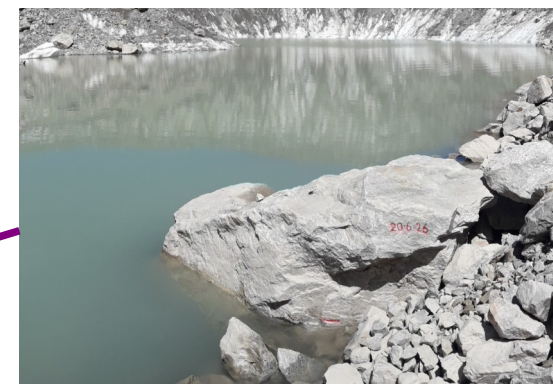
## Photographie des **blocs marqués témoins de marnages**

Depuis la dernière visite il y a 7 jours, le niveau du lac a perdu plus de 2 mètres, la vidange semble plus lente que ce qui a été observé lors des précédentes visites, et surtout par rapport à l'année dernière...

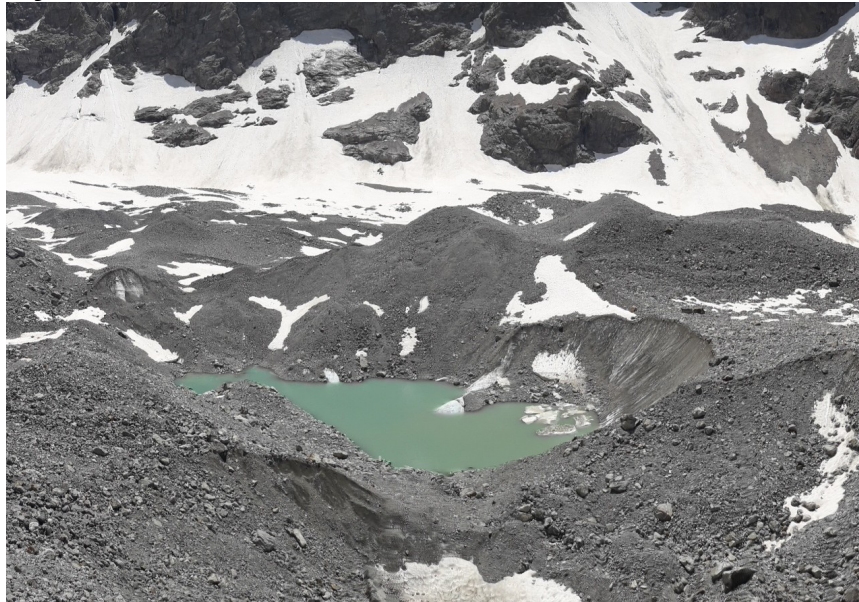
**16 juin 2025**

En 2025 le lac avait entièrement vidangé en 8 jours avec un volume de départ plus important qu'en 2026.

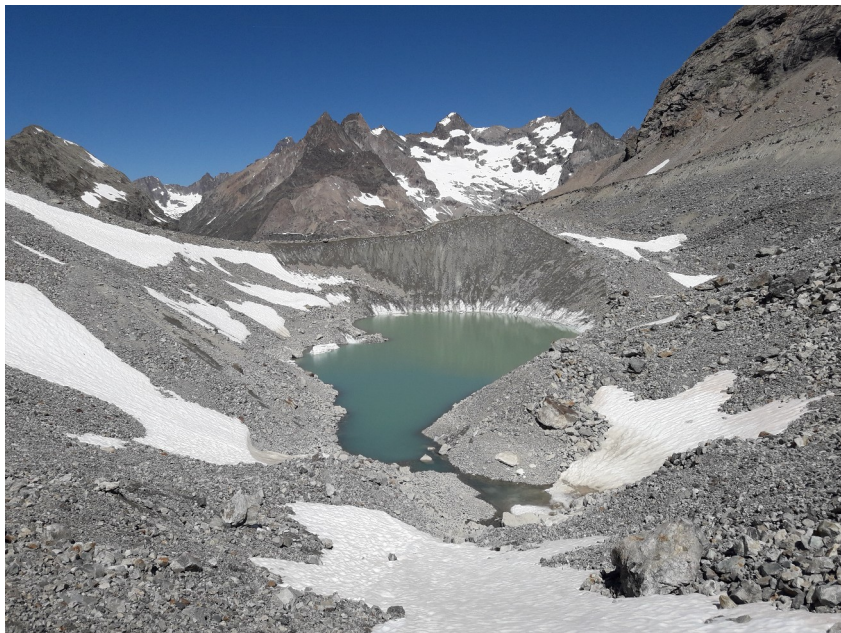
**13 juin 2026**

A titre de comparaison, en 2026 sur le même pas de temps à un jour près le lac n'a baissé que de moins de 3 mètres. A noter qu'il faut peut être prendre en compte les précipitations du 18 juin pour la recharge du lac. Les timelapses permettrons de voir le rôle des précipitations.
