## **Plan d'action pour la prévention des risques d'origines glaciaire et périglaciaire : Instrumentation du glacier de Bonne Pierre en 2026**

## Glacier de Bonne Pierre, Saint Christophe en Oisans, visite de terrain du 28/06/2026

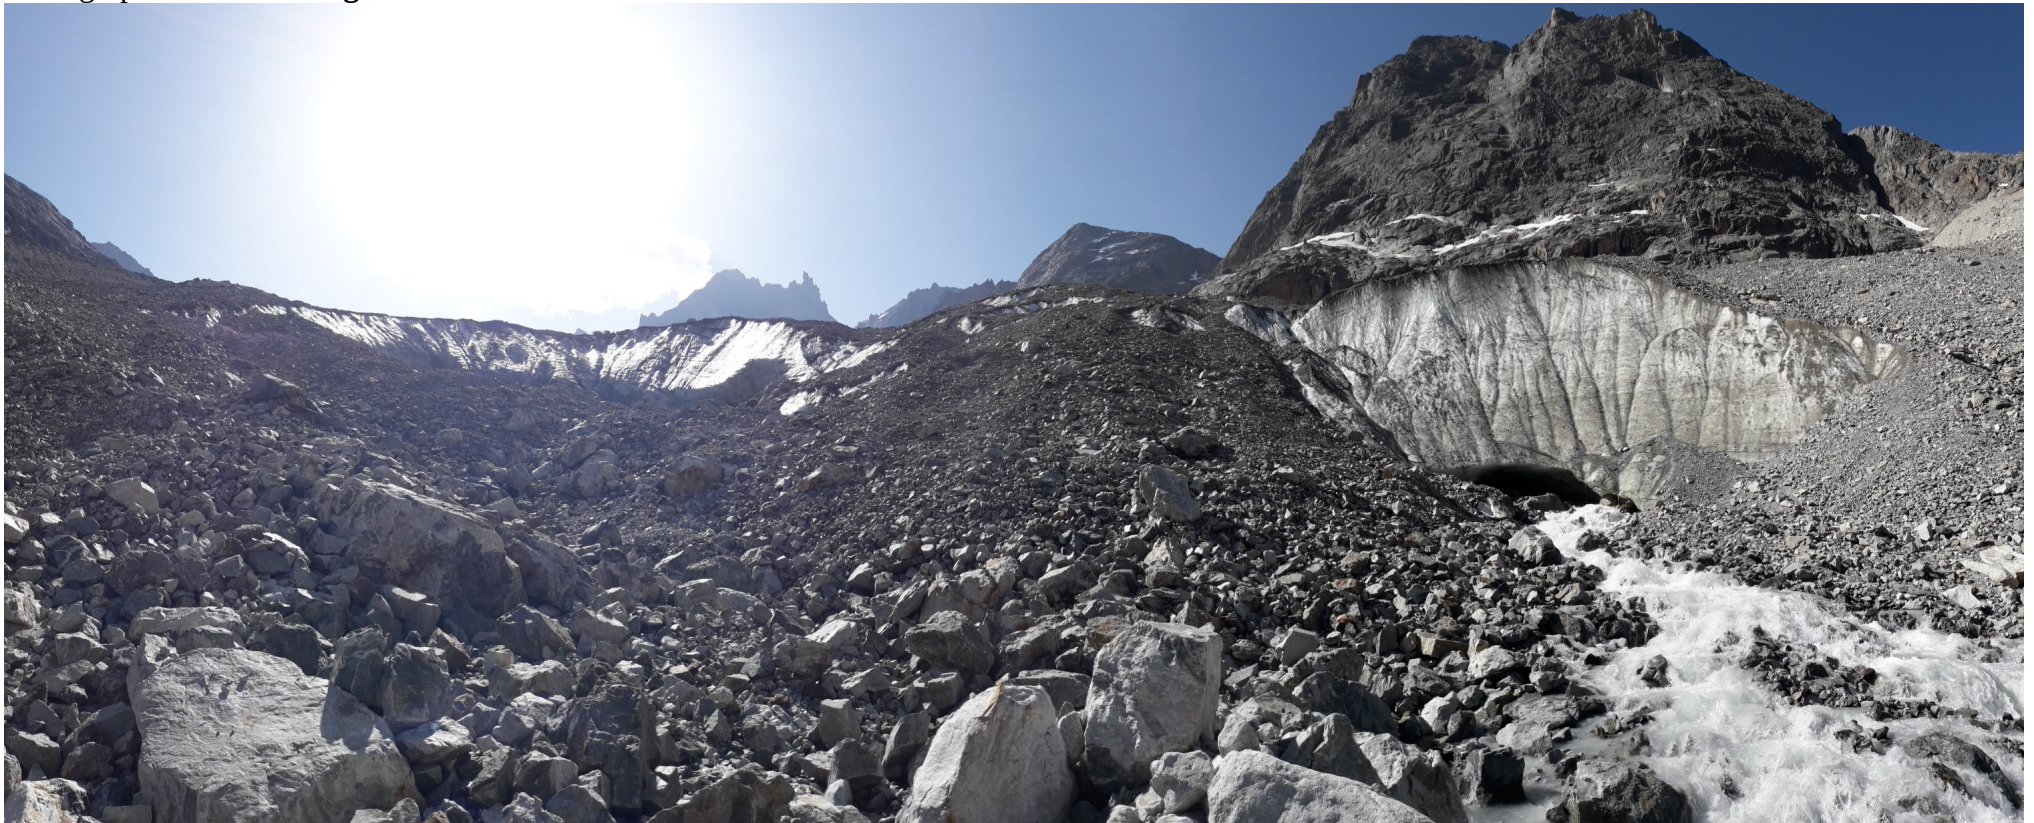
### Photographie du **front du glacier**

Le torrent émissaire rive gauche est maintenant libre au front. Bédiers largement en activité sur tout le front.

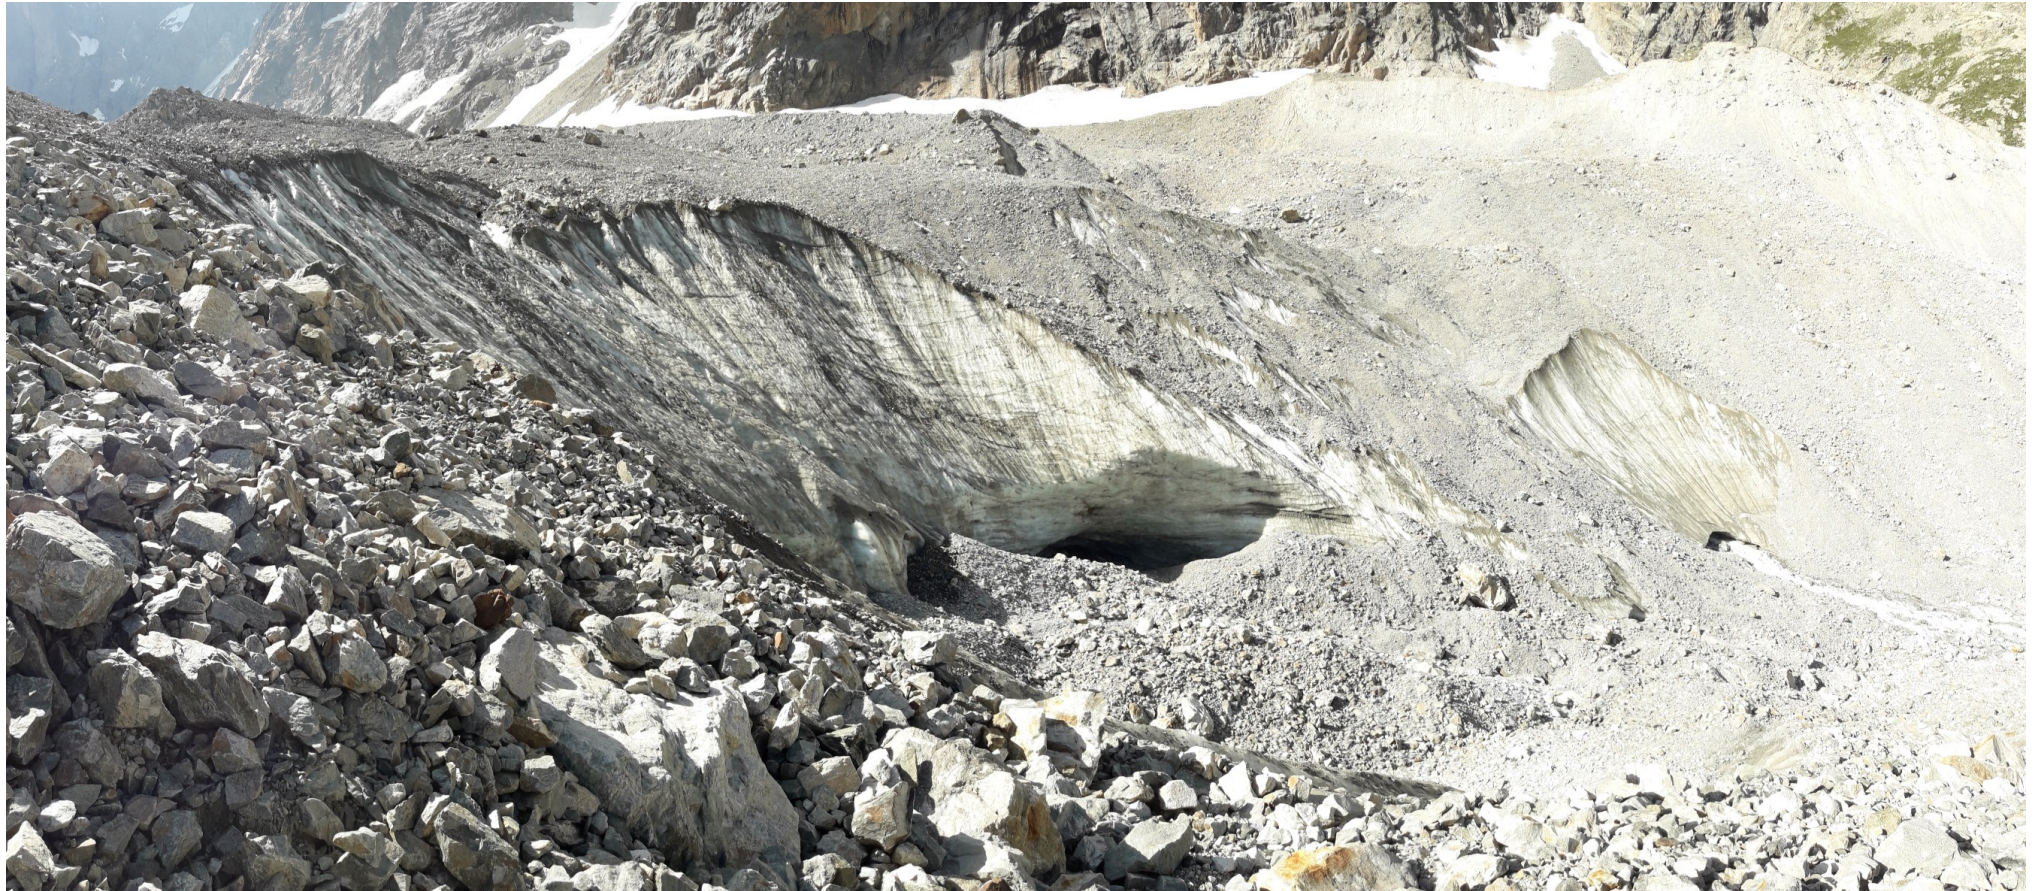
Photographie du **front** depuis la rive droite du glacier.

Peu d'évolution depuis le 20 juin, un écoulement est visible en aval du front rive droite provenant des bédiers en activité et de la fonte du front lui-même.

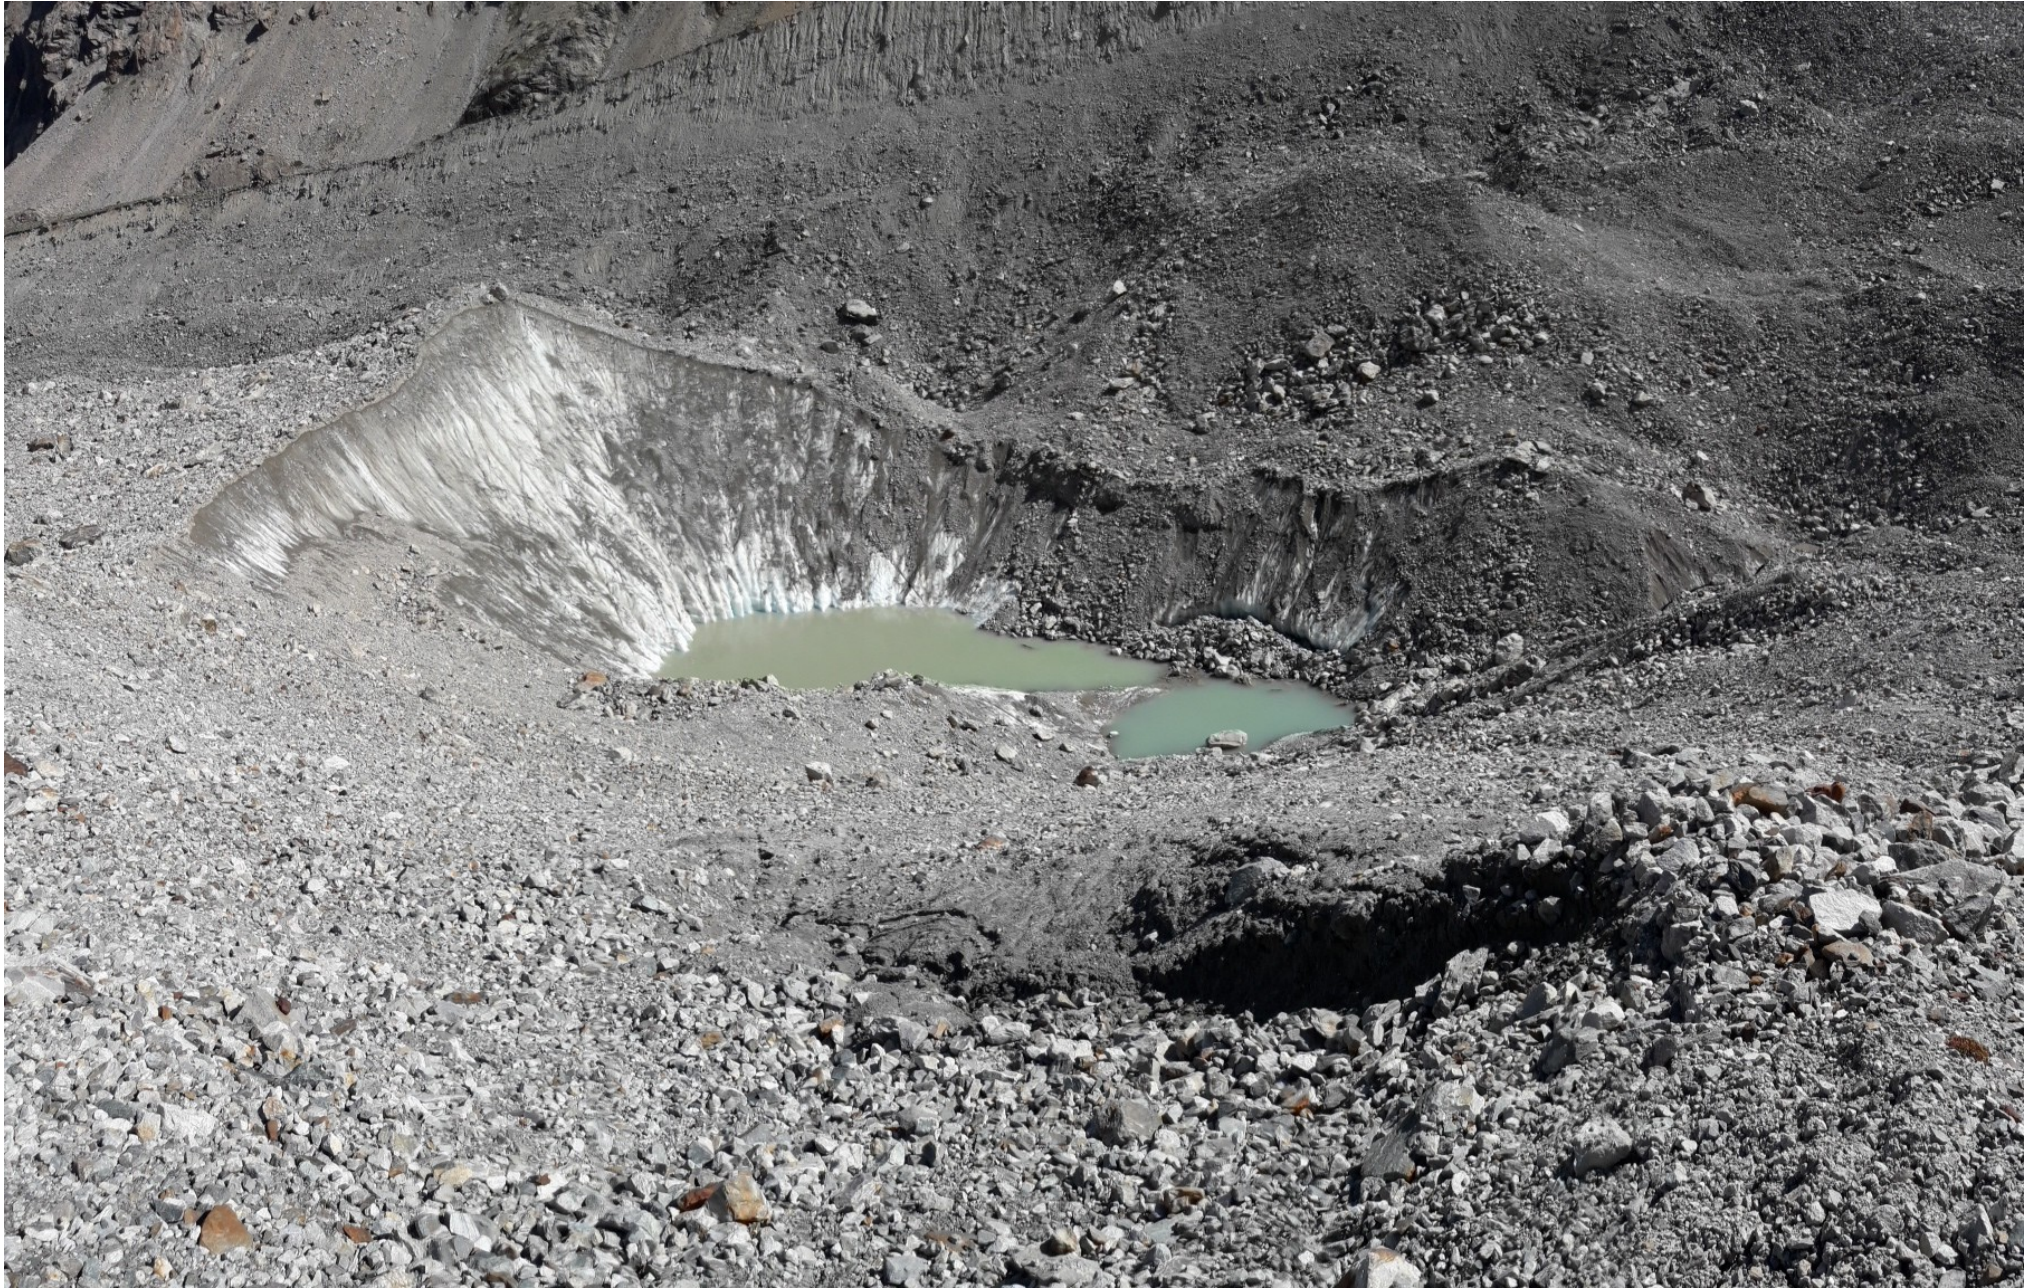
Photographie du **lac depuis le point haut au centre du glacier.**

On observe que le seuil entre la partie du lac en aval et la partie intermédiaire est visible, il y a moins de 1m. de hauteur avant la séparation.

Avec les 2 photos du lac on voit que les berges sont largement en glace, raide par endroits, avec des chutes de blocs permanentes (voir aussi dernière photo). Le bloc marqué du 13/06/26 a basculé, il ne sera donc pas utilisable.

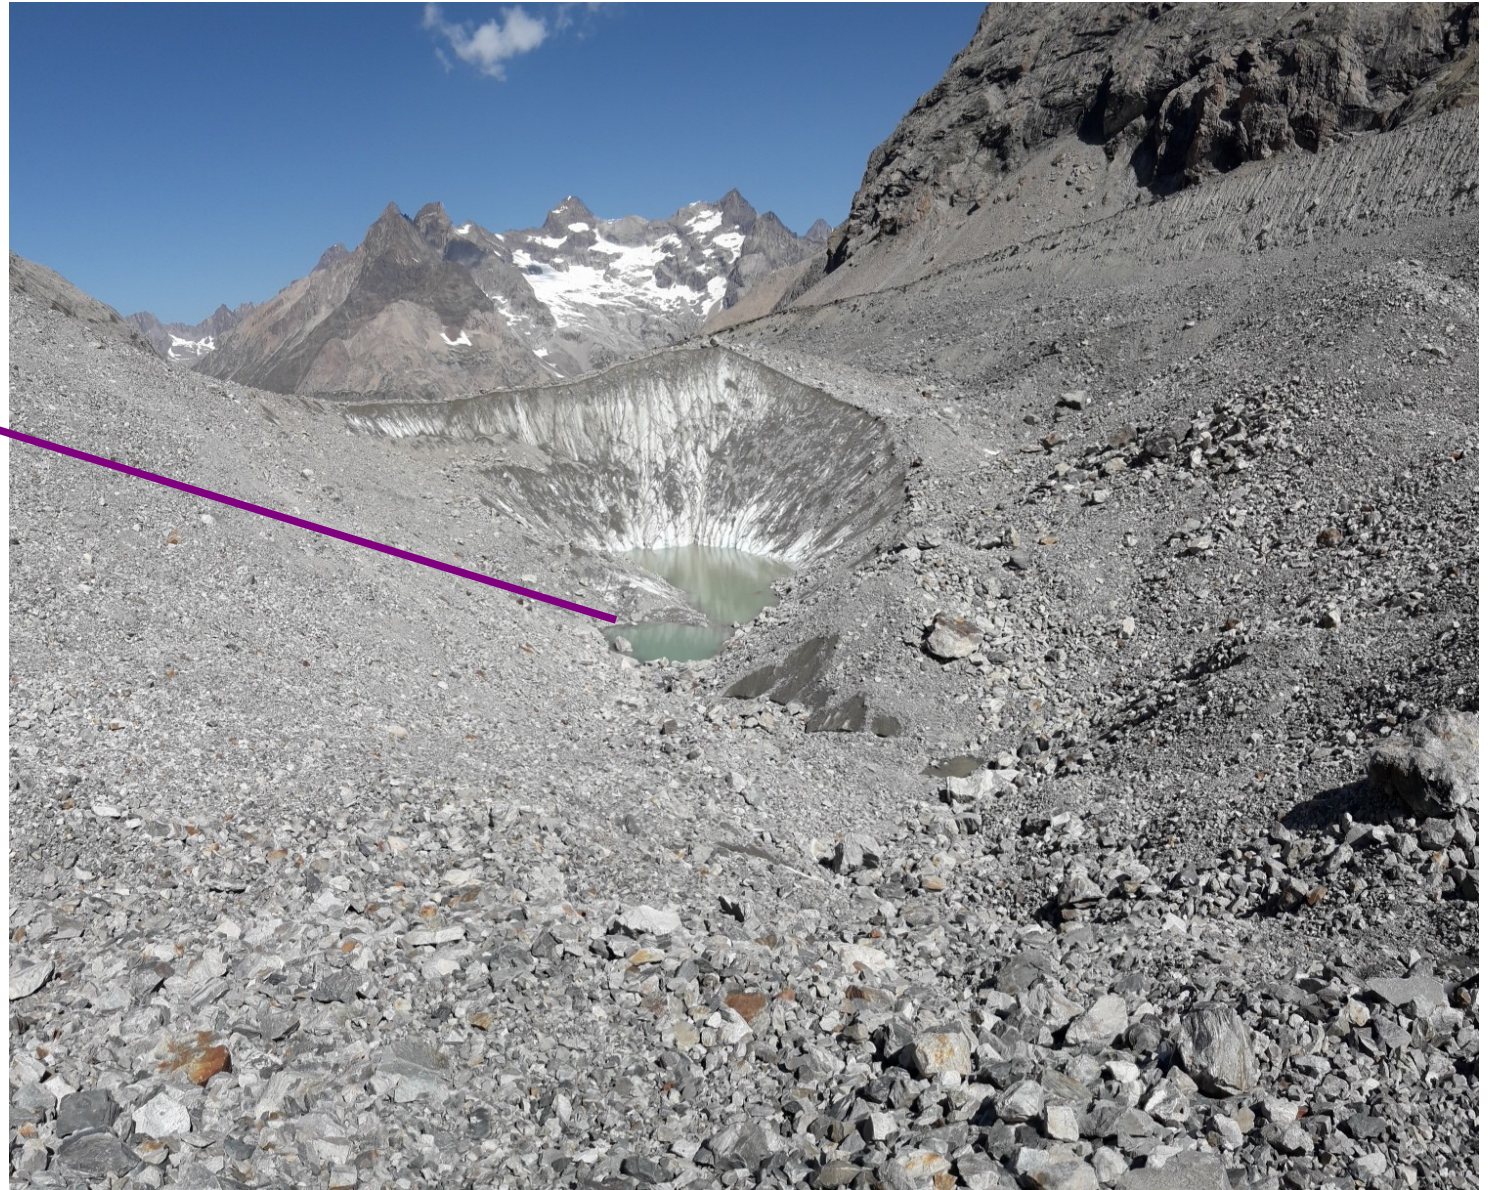
Photographie du **lac depuis l'amont**.

Position des cordes, jalons et d'1  
piézomètre (corde blanche)

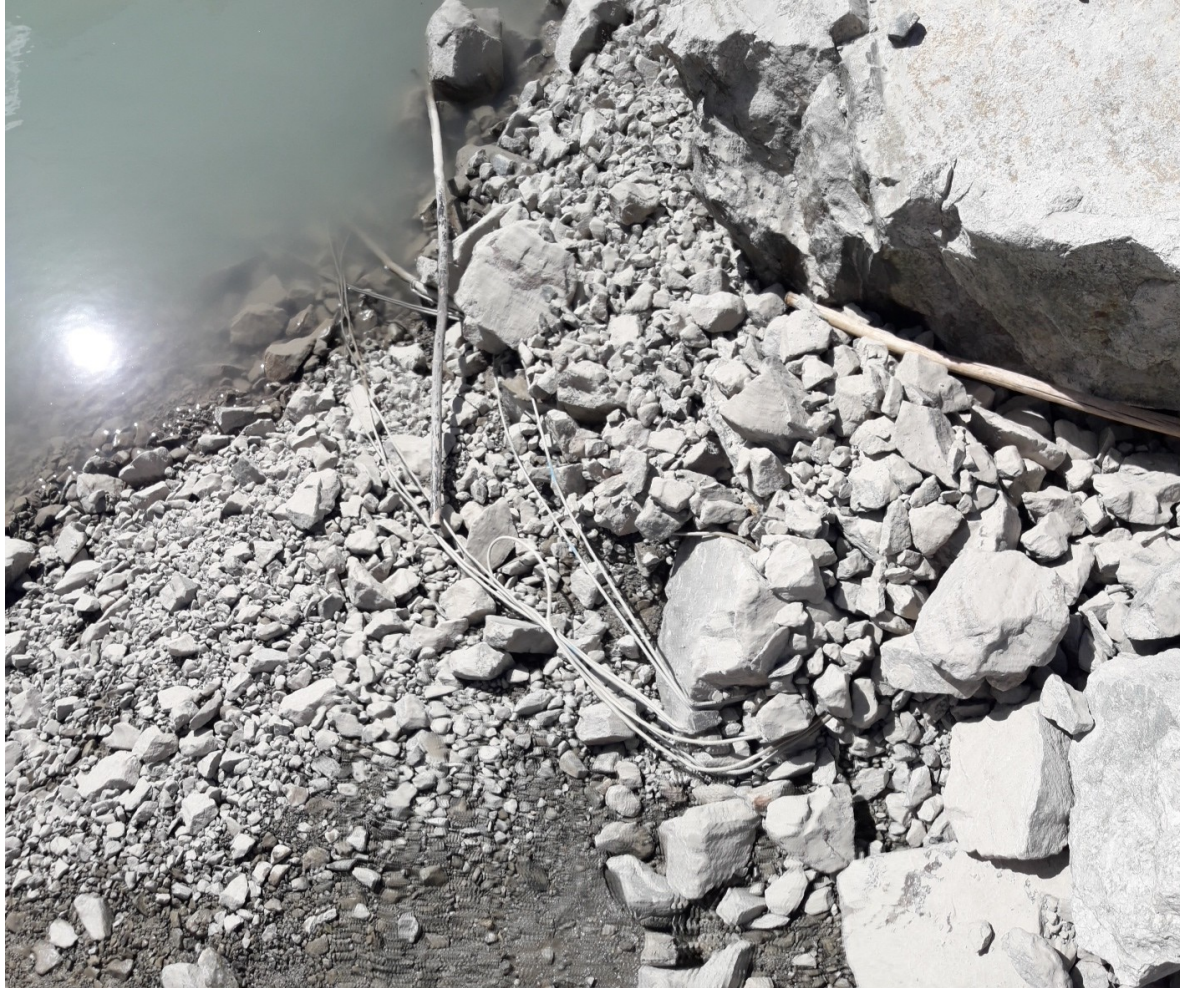
## Photographie des **piézomètres, cordes et jalons**

A mon arrivée je constate un amas de cordes et jalons au niveau de la position précisée sur la photo précédente. Tout est emberlificoté autour de blocs et débris. Le piézomètre corde blanche est sous les blocs, je réussis à le récupérer difficilement, il n'est pas endommagé. Pour y arriver j'ai dû sortir le piézomètre corde noire de l'eau, il est situé au milieu de la partie intermédiaire du lac. Je l'ai ensuite remis à sa place initiale. Pour le piézomètre corde blanche j'ai fait le choix (je ne sais pas si c'est le bon) de le placer dans le lac aval. En ce qui concerne le piézomètre spité sur un bloc, il est pour le moment invisible.

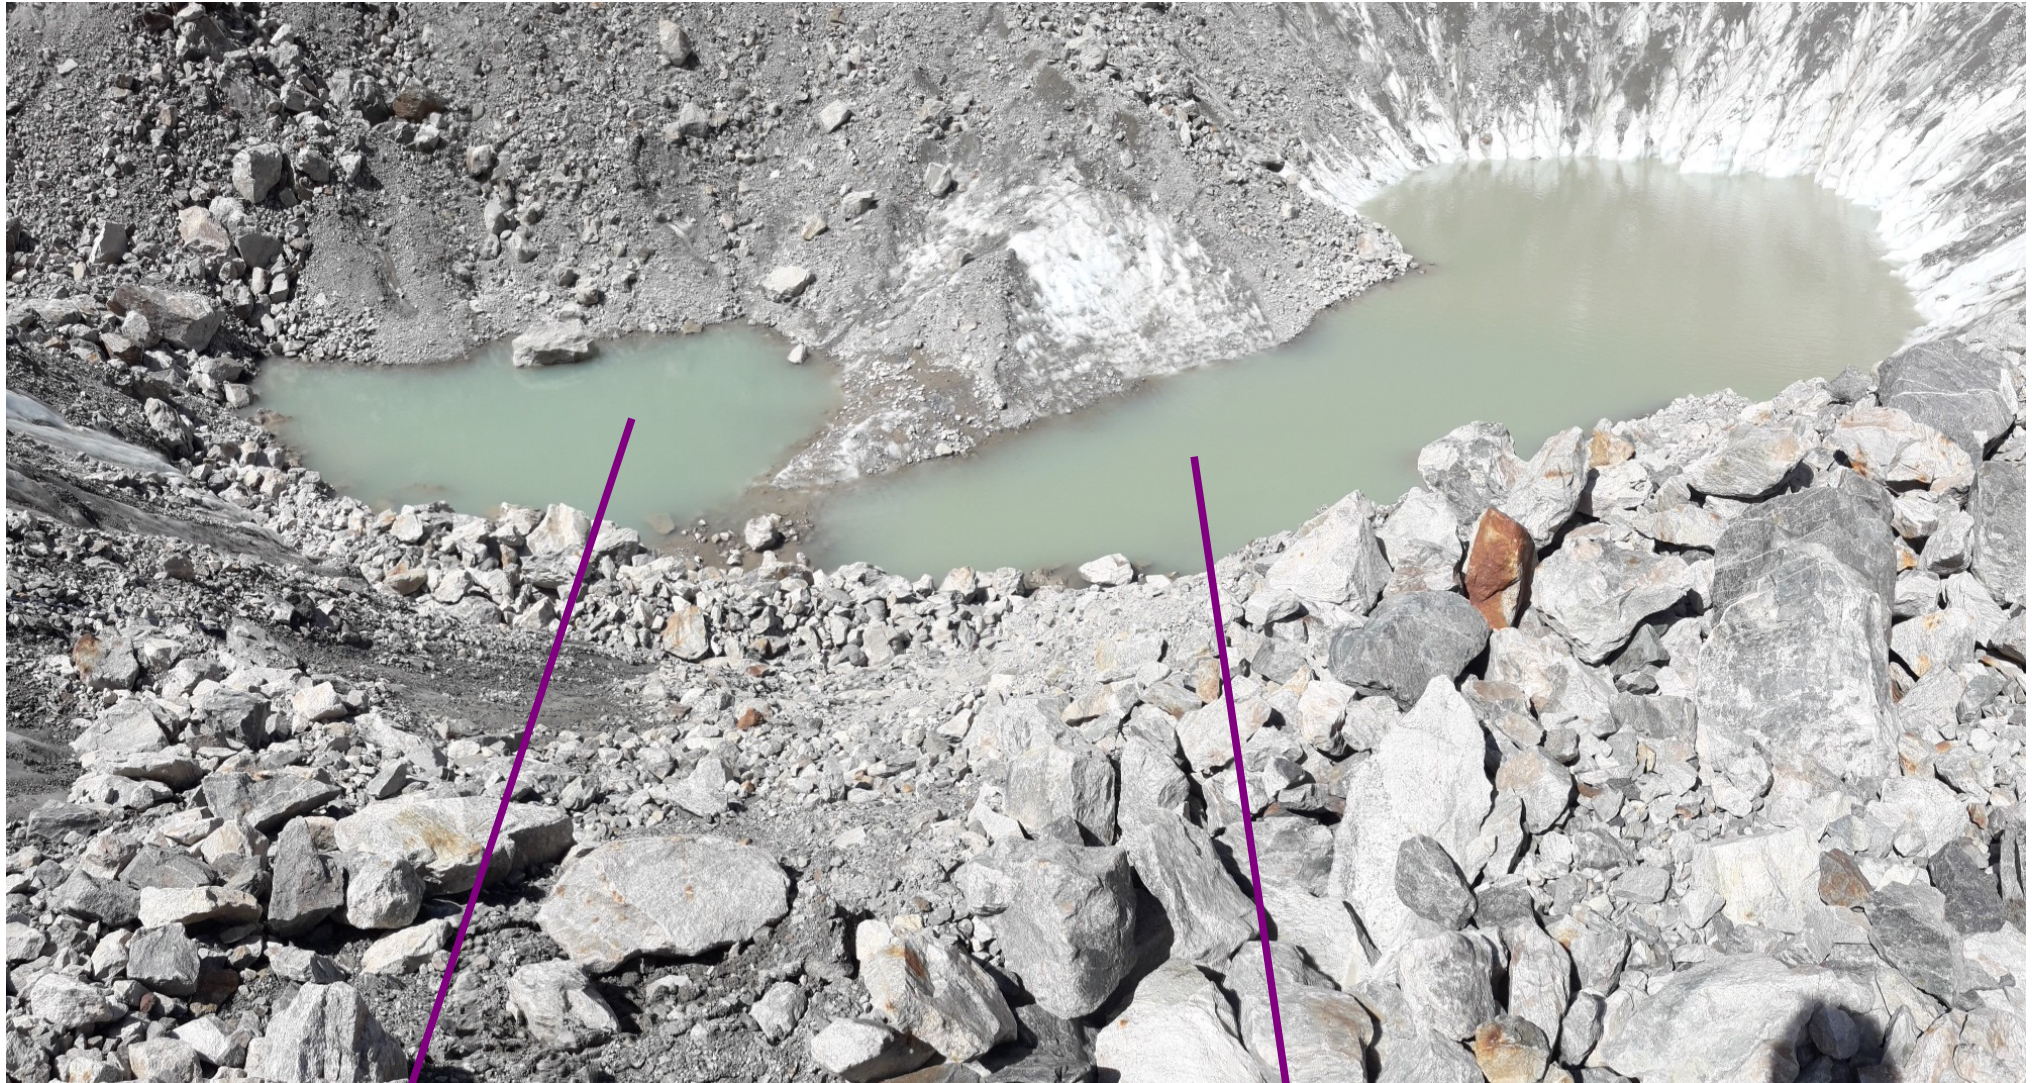
Photographie de **la position approximative des piézomètres**

Piézo corde noire

Piézo corde blanche

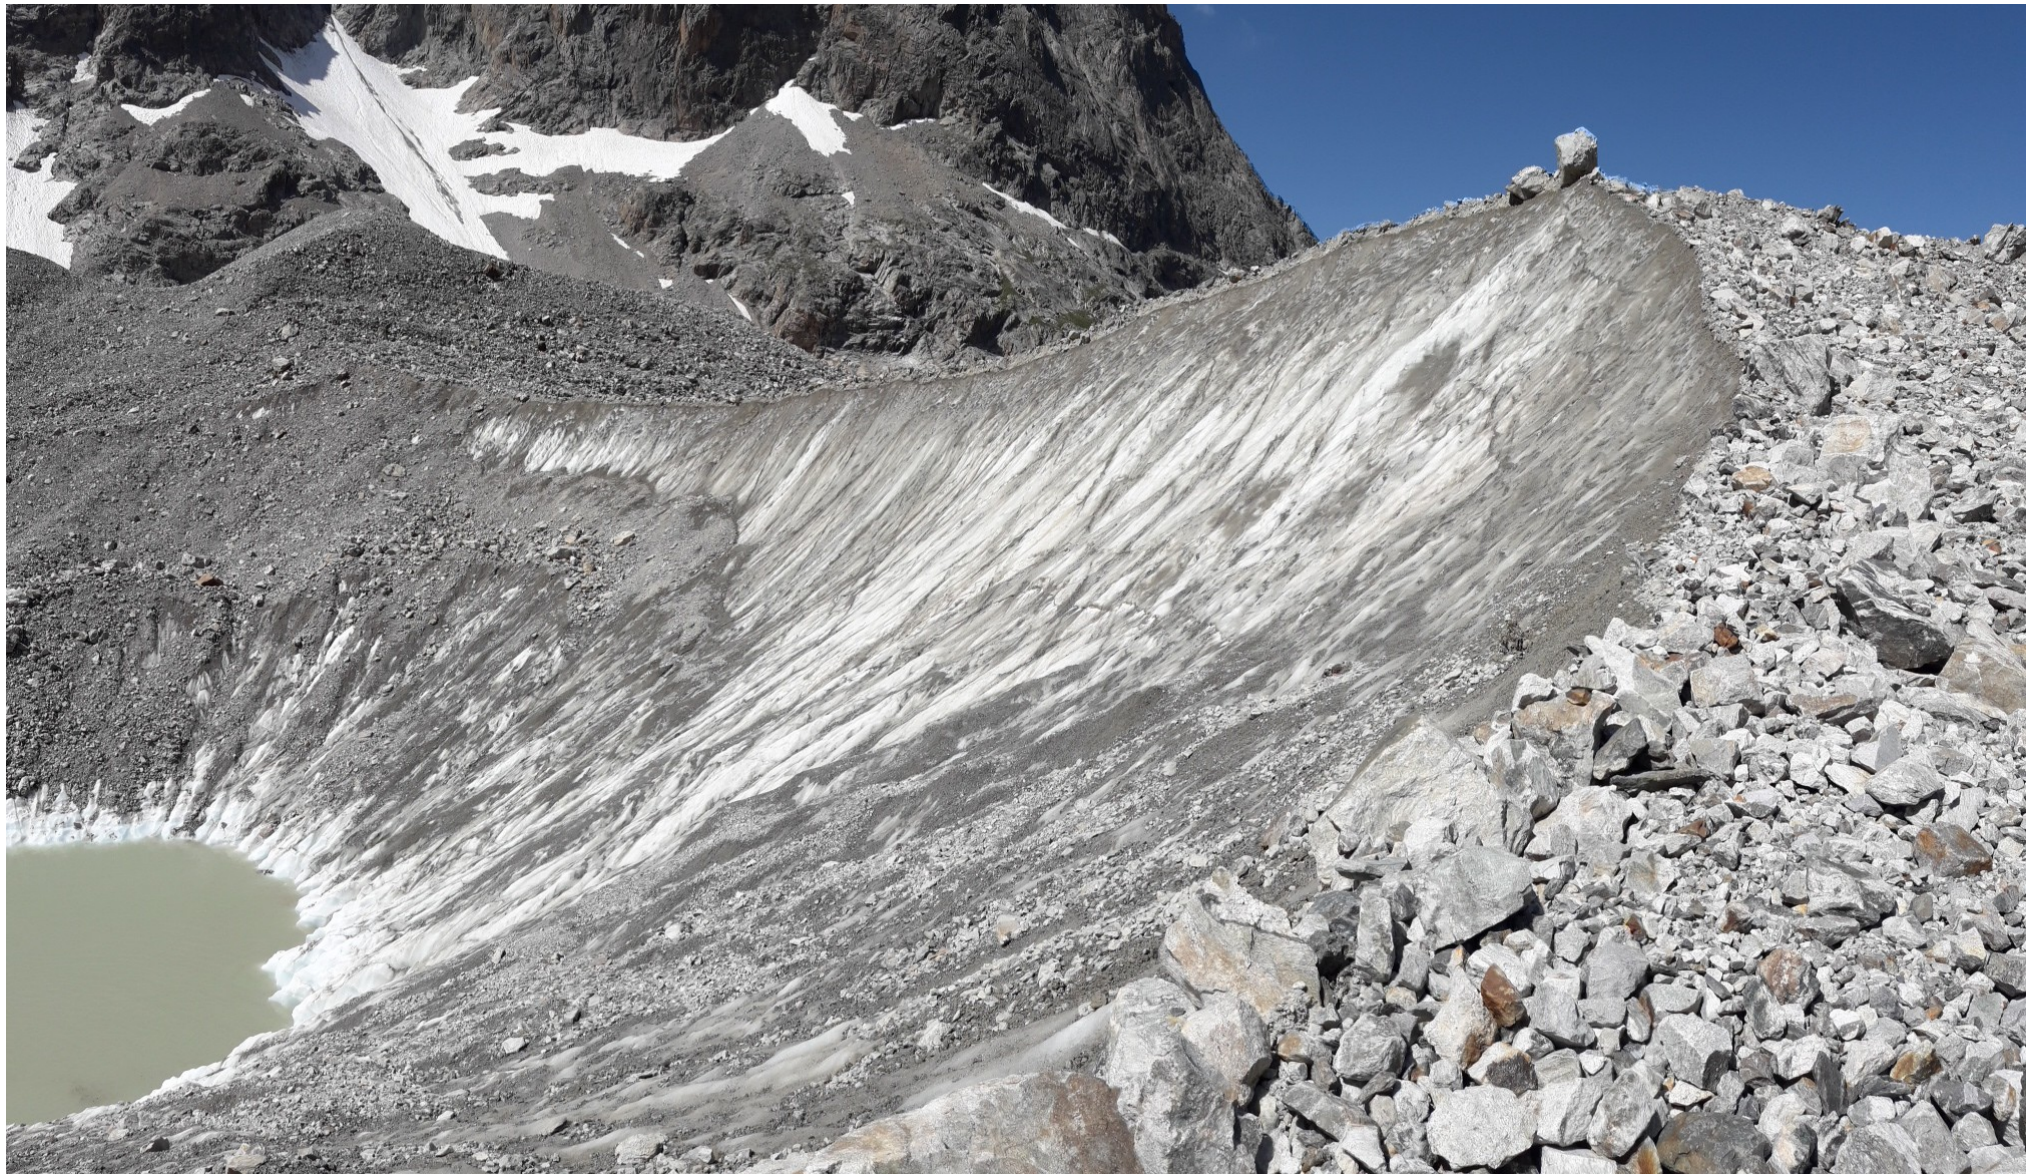
Photographie bonus : j'ai attendu qu'il tombe mais ce n'était pas pour aujourd'hui...
