## **Plan d'action pour la prévention des risques d'origines glaciaire et périglaciaire : Instrumentation du glacier de Bonne Pierre en 2026**

## Glacier de Bonne Pierre, Saint Christophe en Oisans, visite de terrain du 04/09/2026

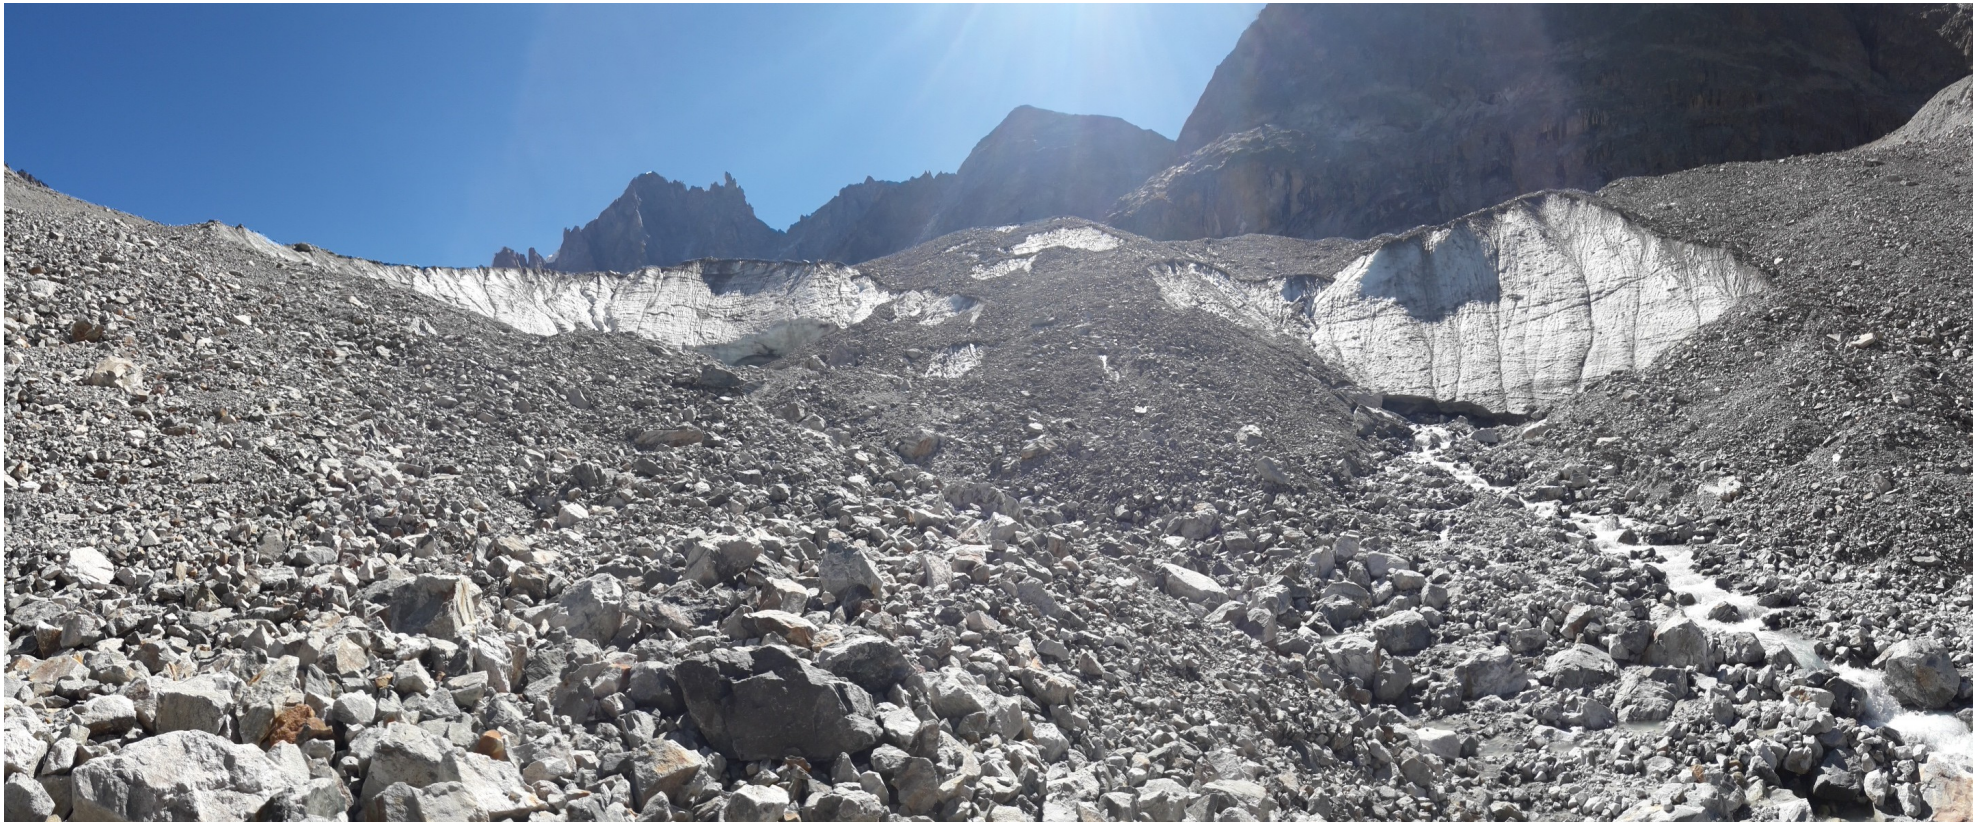
Photographie du **front du glacier**

A 12h un léger écoulement est visible au niveau du front rive droite provenant de la fonte de celui-ci et des bédrières.

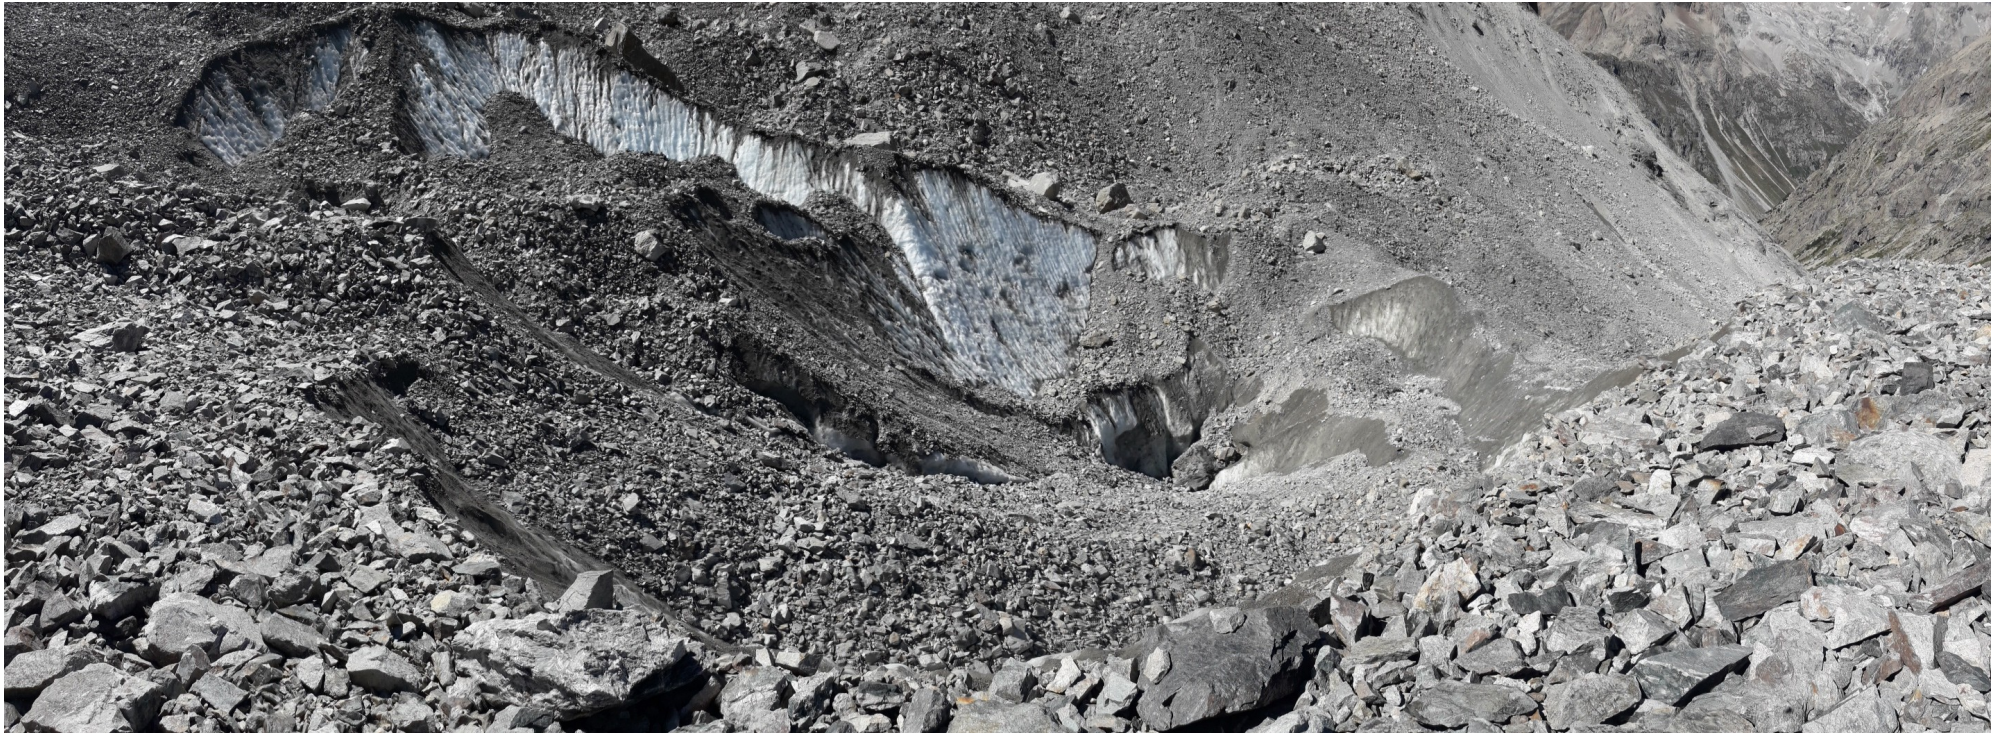
Photographie de l'**affaissement en amont du front en rive gauche**

Au fond de la dépression l'écoulement du torrent émissaire n'est ni audible ni visible.

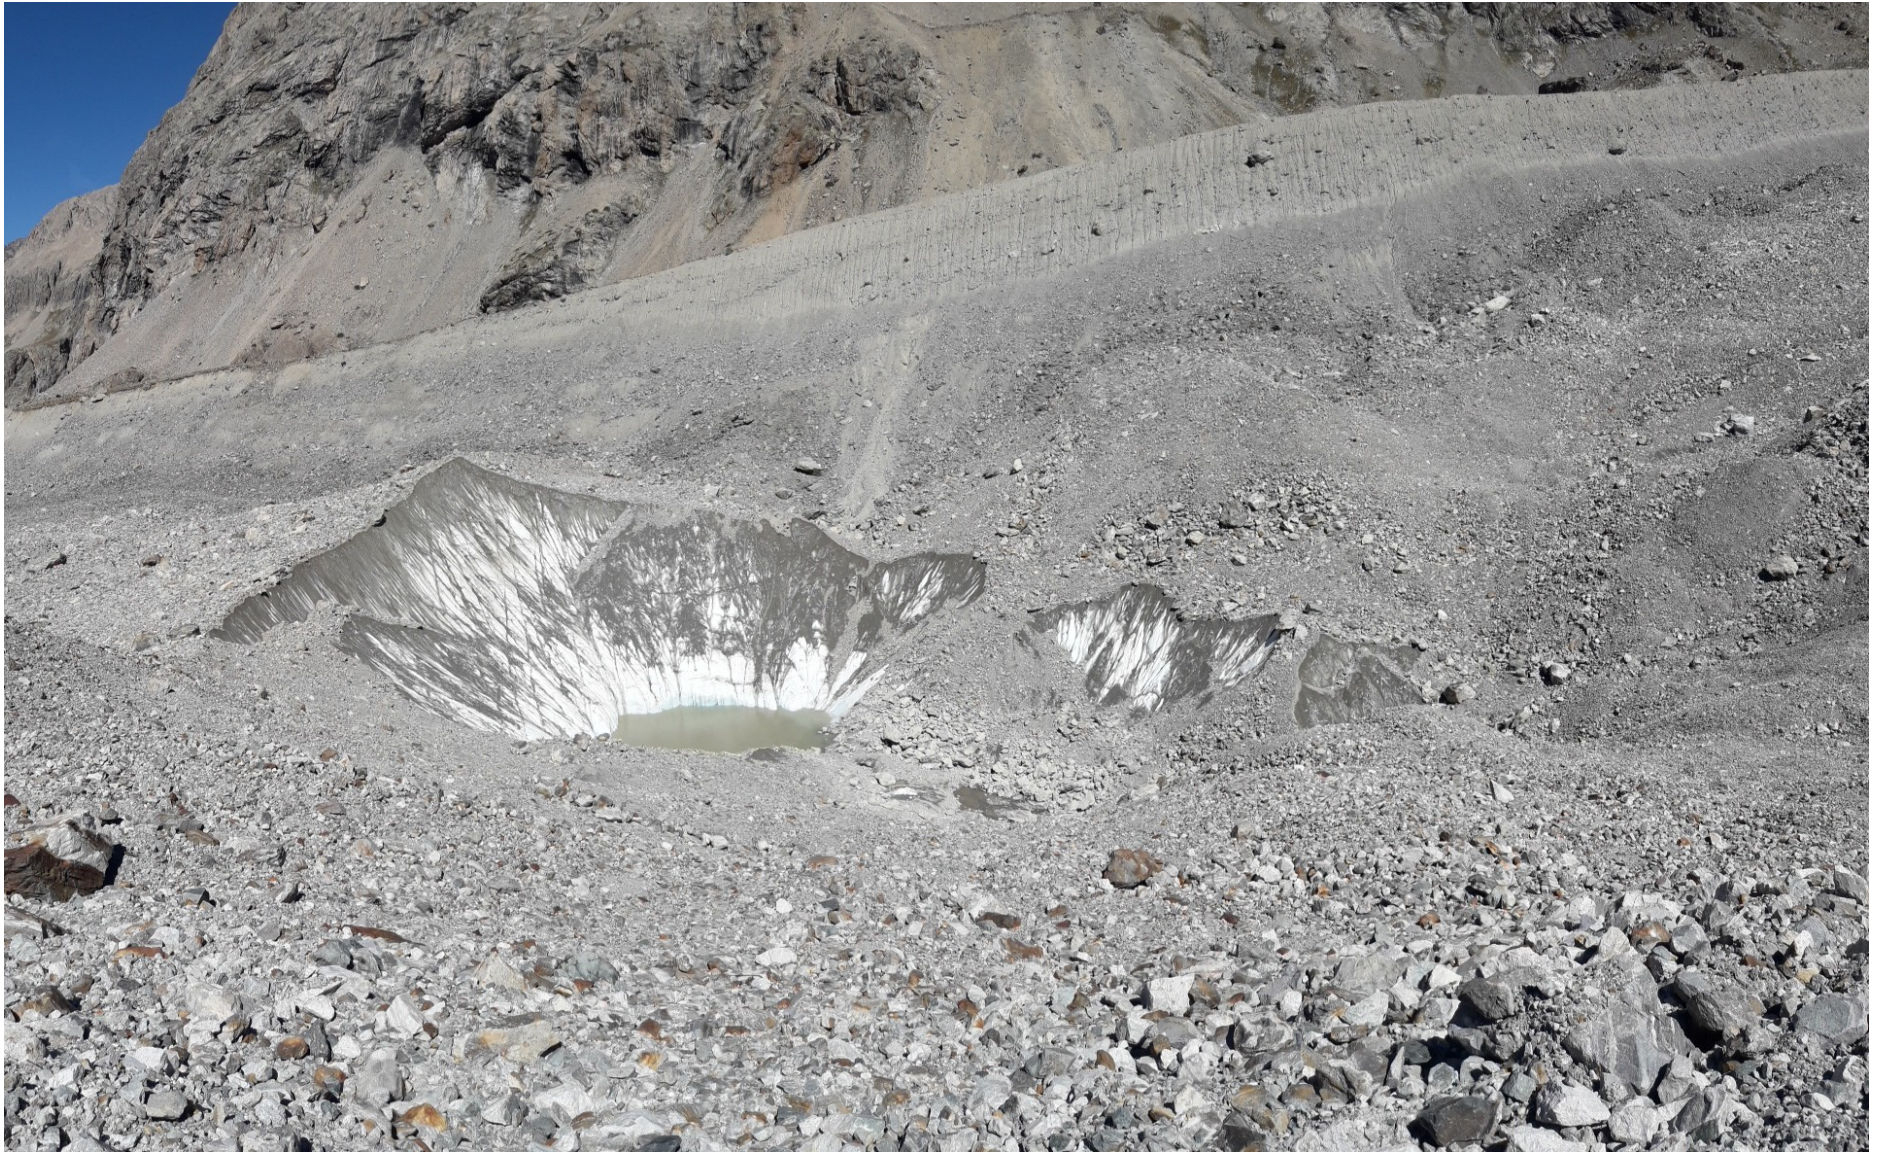
Photographie du **lac depuis le point haut au centre du glacier.**

Suite à l'épisode de fortes pluies du 28 août un marnage est visible dans les blocs (dépôt de sédiments) mais non marquable du fait de la grande instabilité de ceux-ci. Les chutes de débris de la couverture du glacier sont continues dans l'entonnoir de la cuvette du lac.

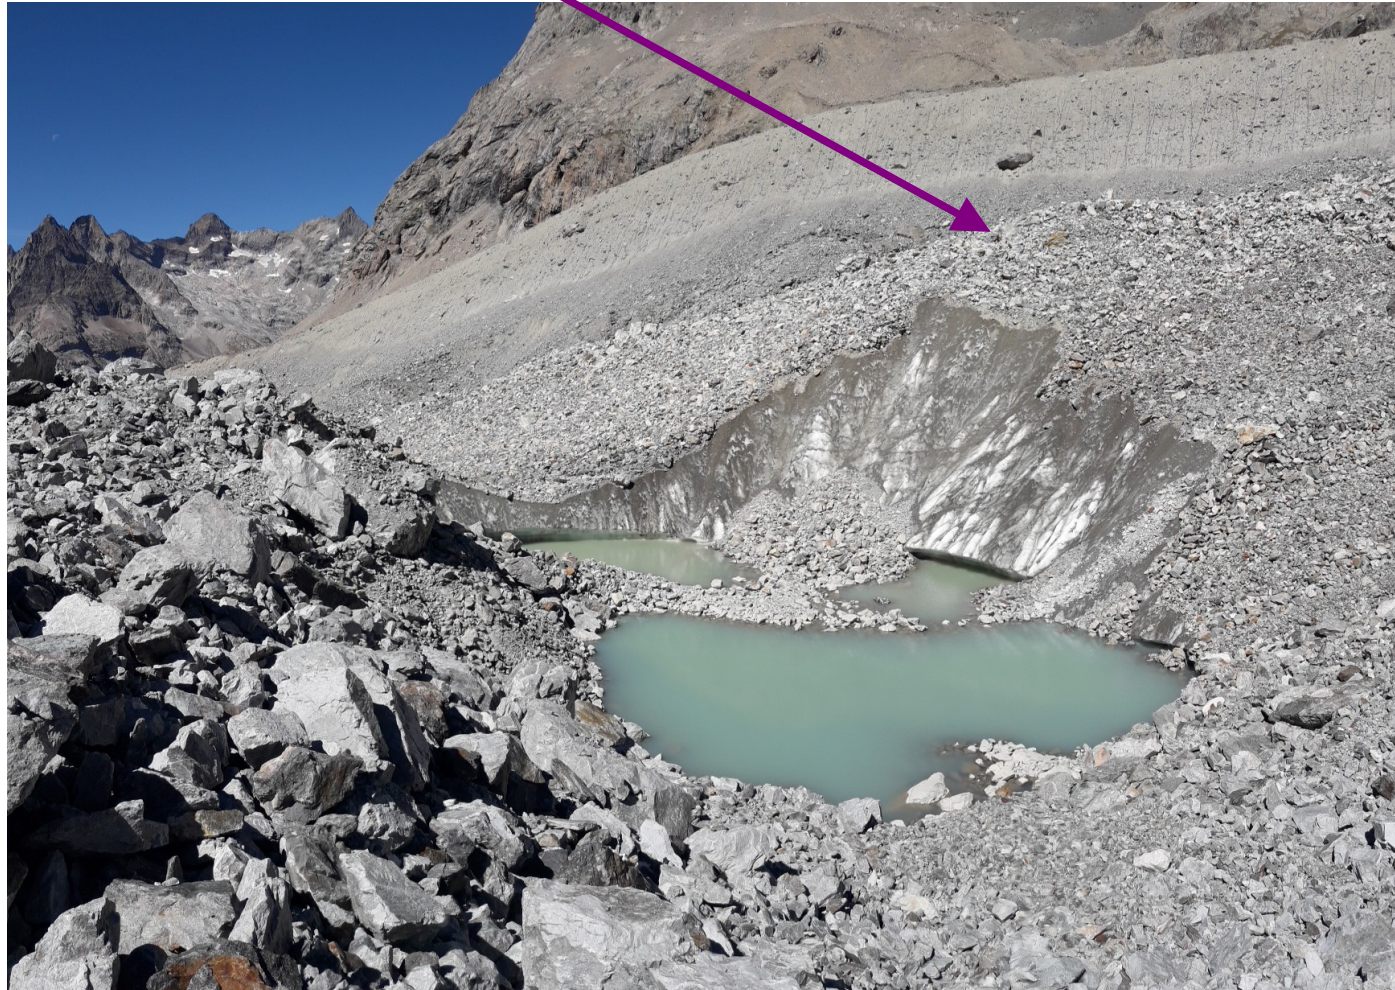
Photographie de **la dépression située au niveau du timelapse amont**

Le bloc timelapse se situe à 10 mètres de la pente de glace

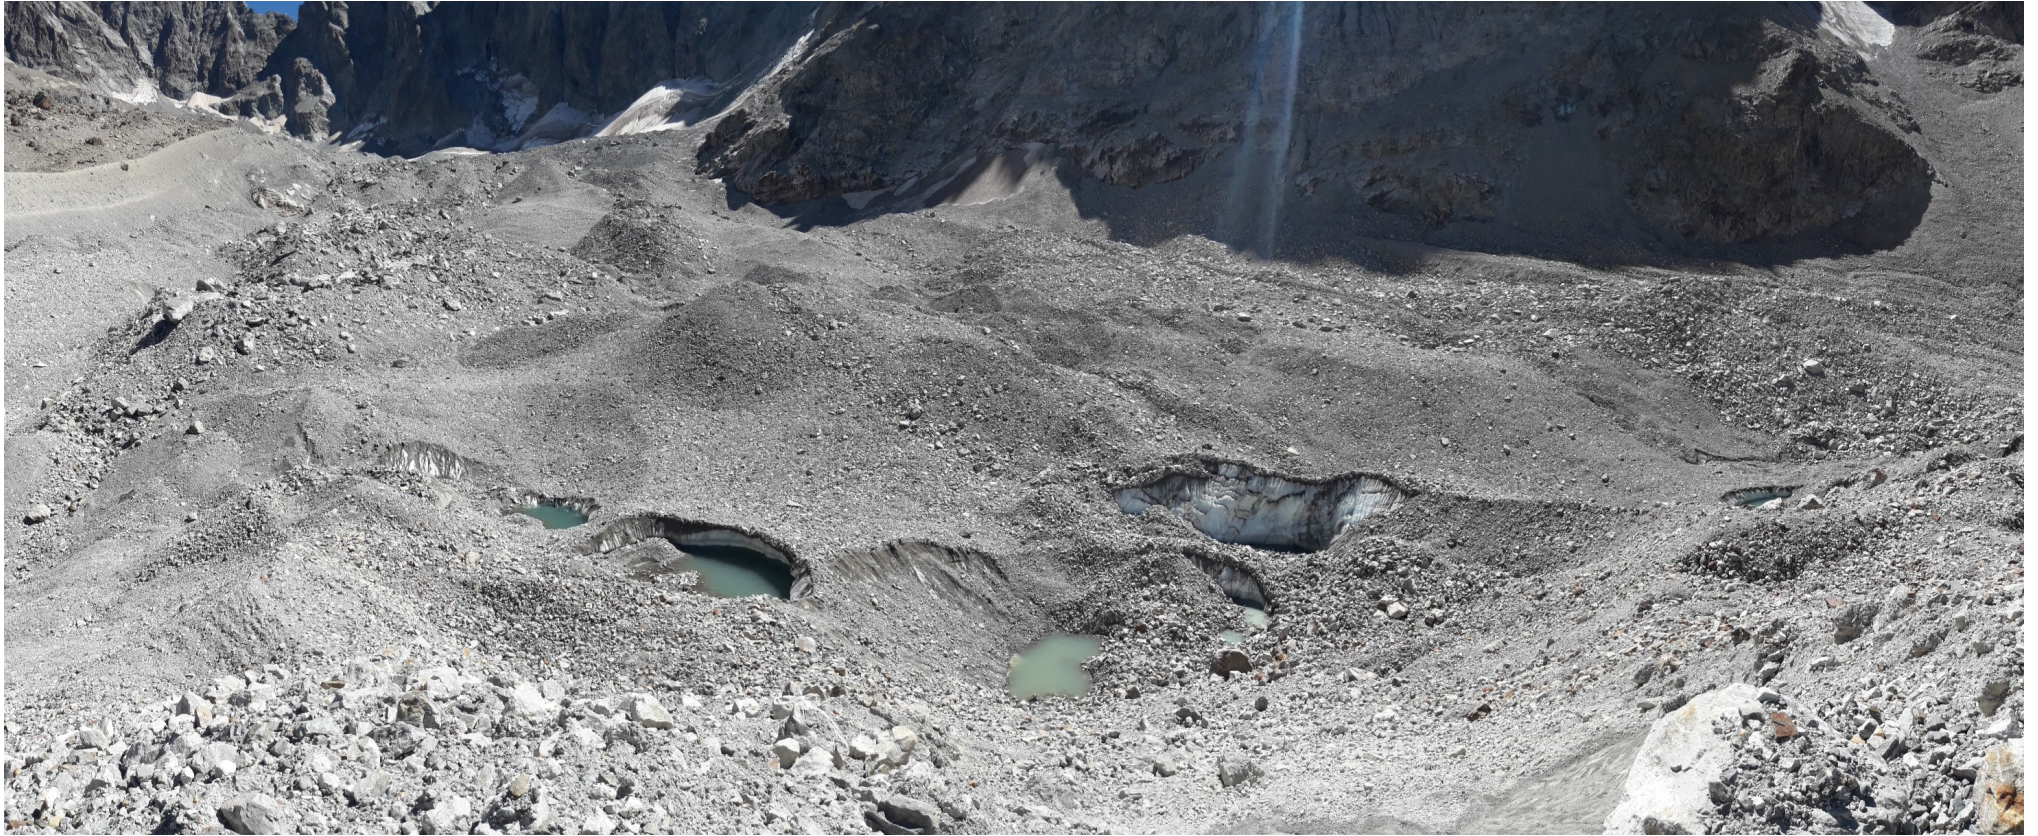
Photographie de **dépressions en escalier** depuis le centre en direction de la rive gauche du glacier depuis le point haut au centre du glacier

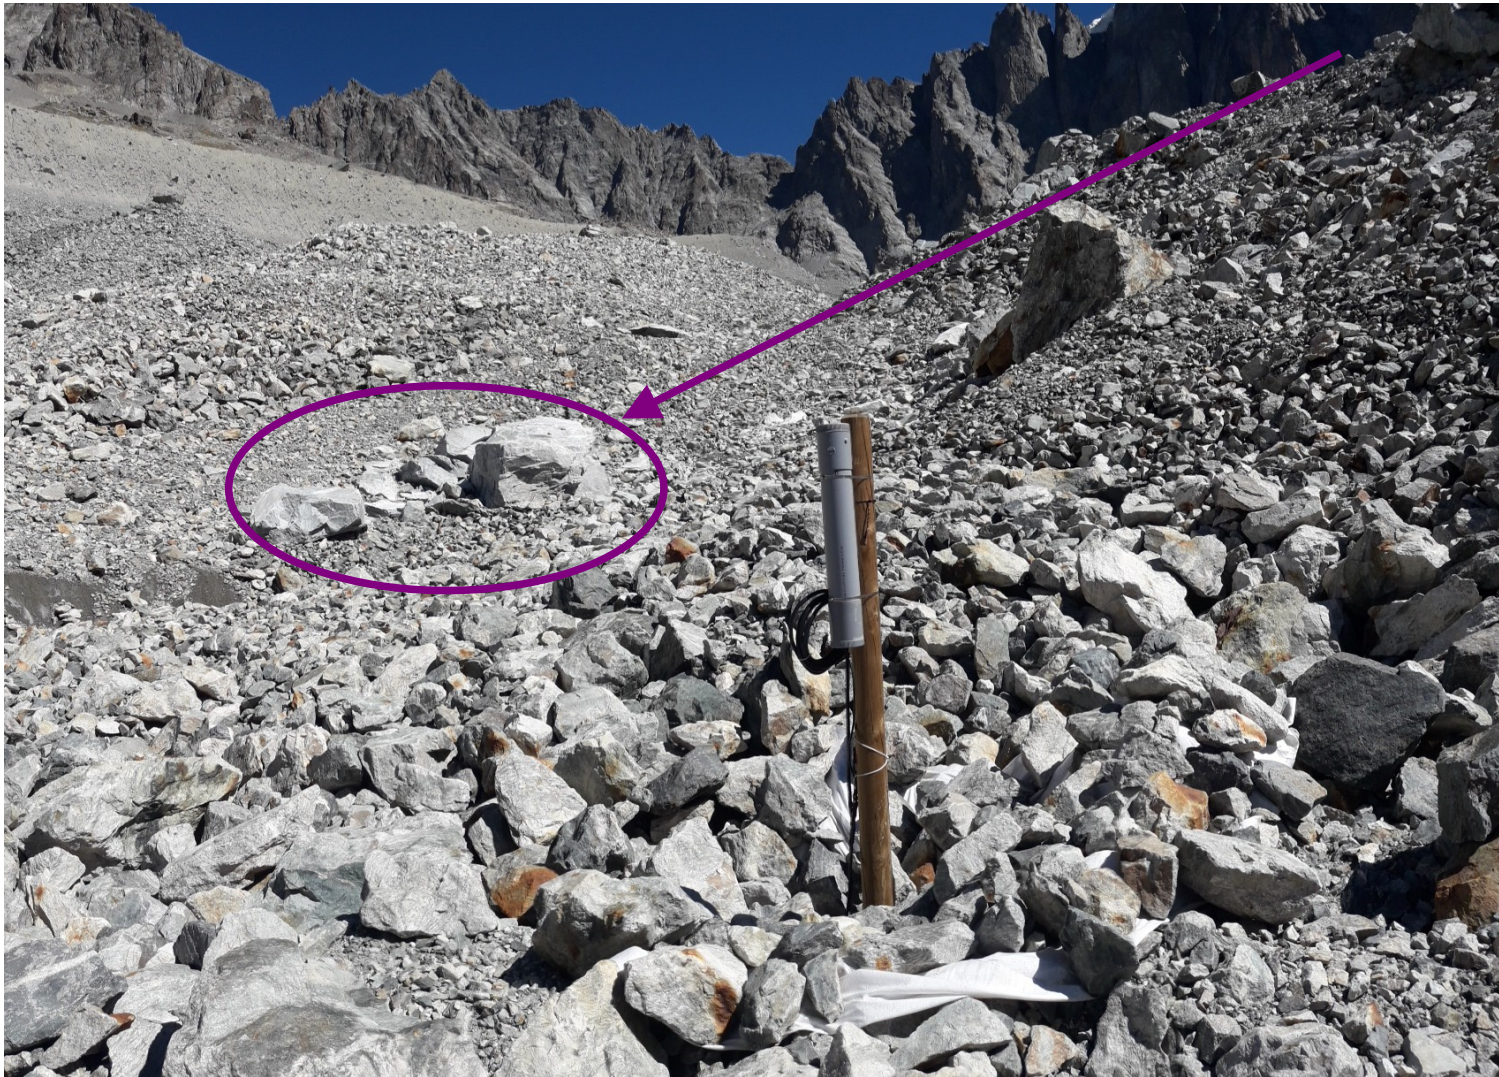
Photographie du **forage amont**

Des gros blocs ont glissé en amont du forage depuis la partie raide au dessus. Ils se situent à une vingtaine de mètres du forage...
