Plan d'action pour la prévention des risques d'origines glaciaire et périglaciaire : Instrumentation du glacier de Bonne Pierre en 2025

Glacier de Bonne Pierre, Saint Christophe en Oisans, visite de terrain du 11/06/2025

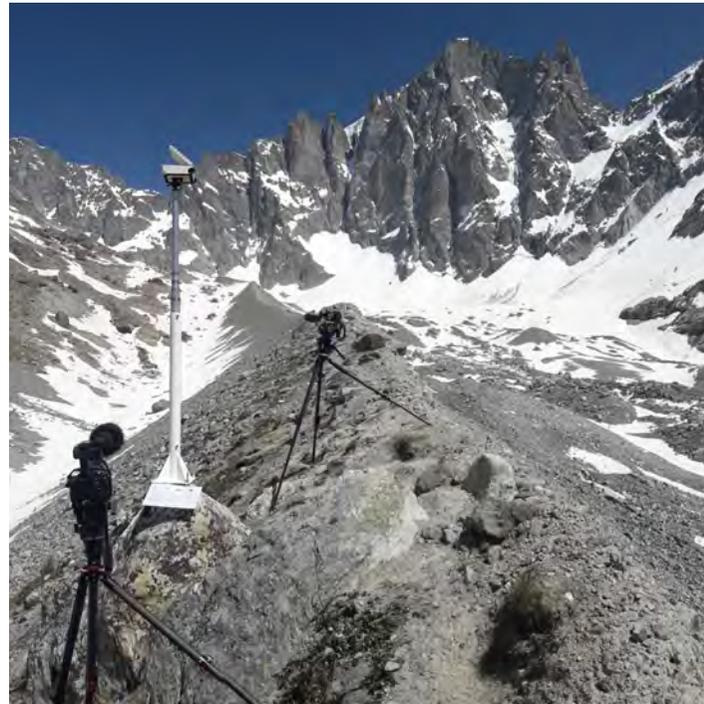
Mat et caméra en place sur la moraine

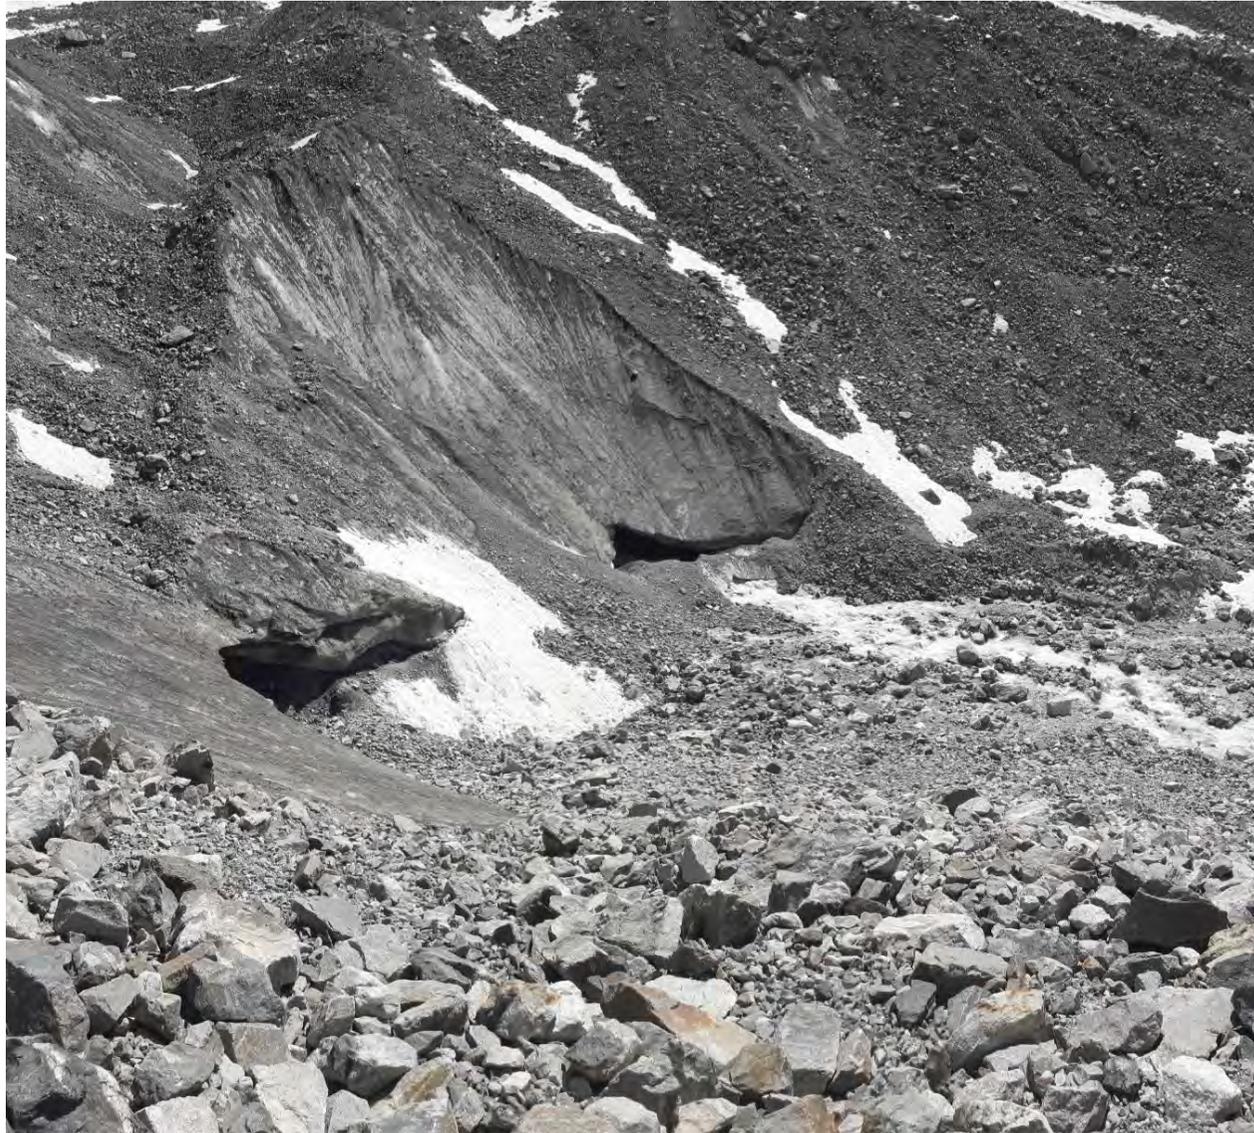
Photographie du **front du glacier depuis la rive droite de celui ci.**

Il n'y a que peu d'écoulement au niveau de la cavité en rive droite.

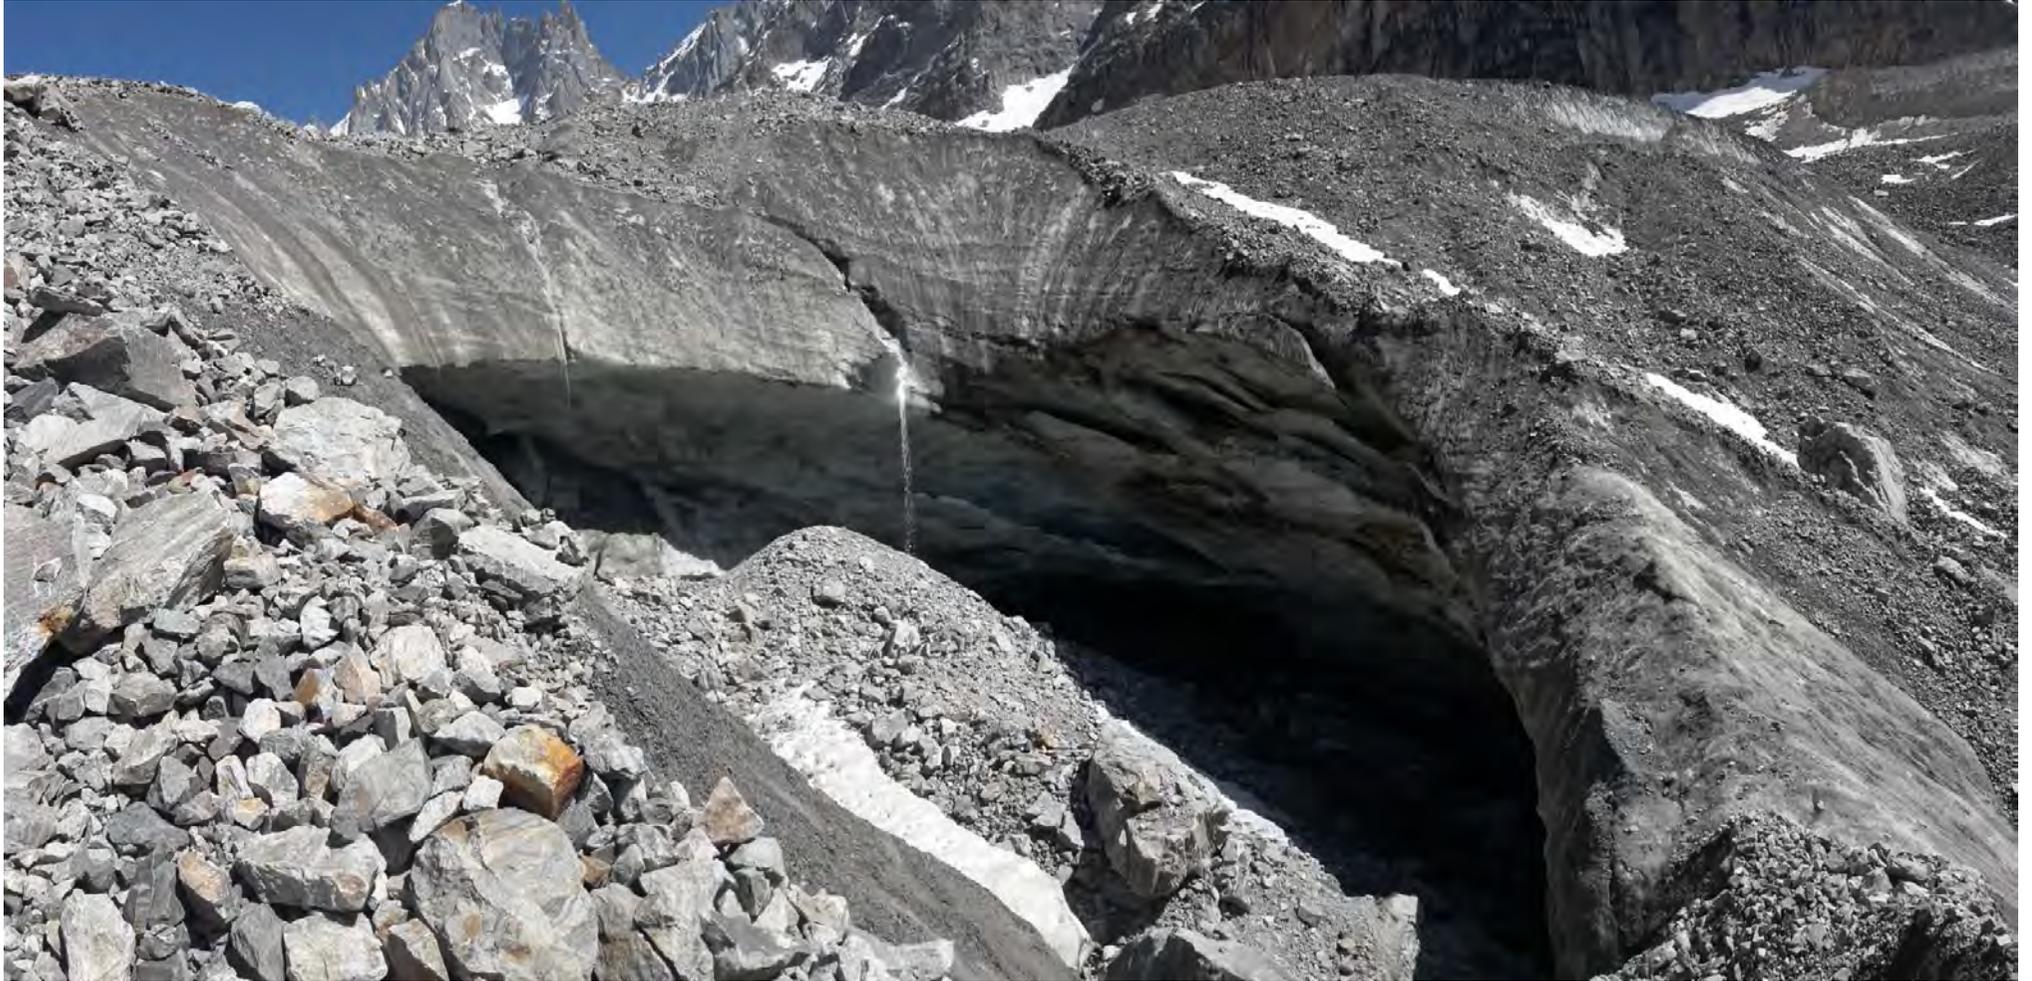
Photographie de **la cavité en amont du front**

Bédières actives, pas d'écoulement observé au niveau du chenal sous glaciaire.

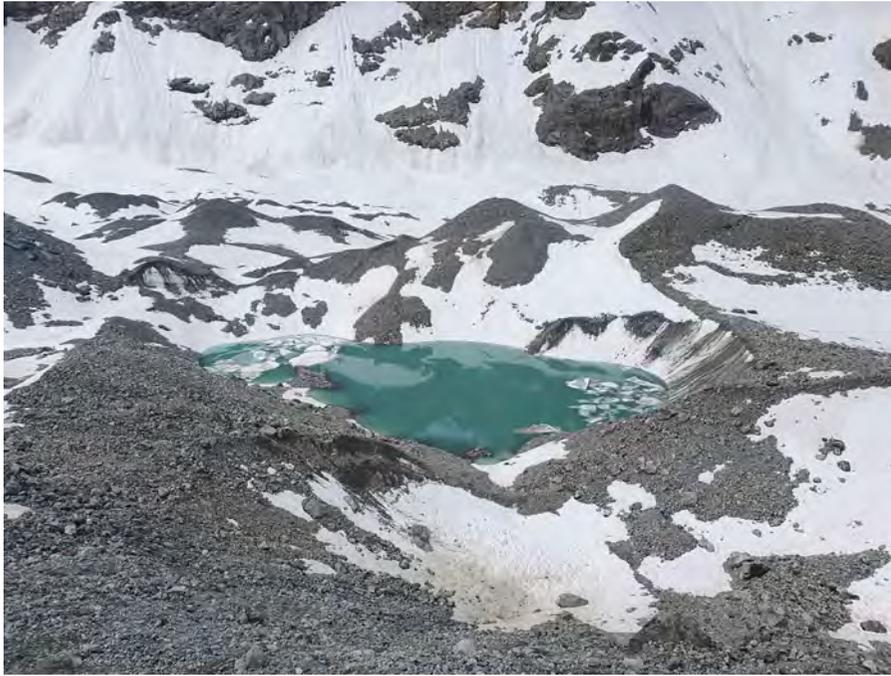
6 juin 2025

Photographie du lac depuis la position du mat installé sur la moraine

Sur le cliché du 11 juin un niveau de marnage peut être observé. Le lac était plus étendu le 6 juin.
