Plan d'action pour la prévention des risques d'origines glaciaire et périglaciaire : Instrumentation du glacier de Bonne Pierre en 2025

Glacier de Bonne Pierre, Saint Christophe en Oisans, visite de terrain du 24/06/2025

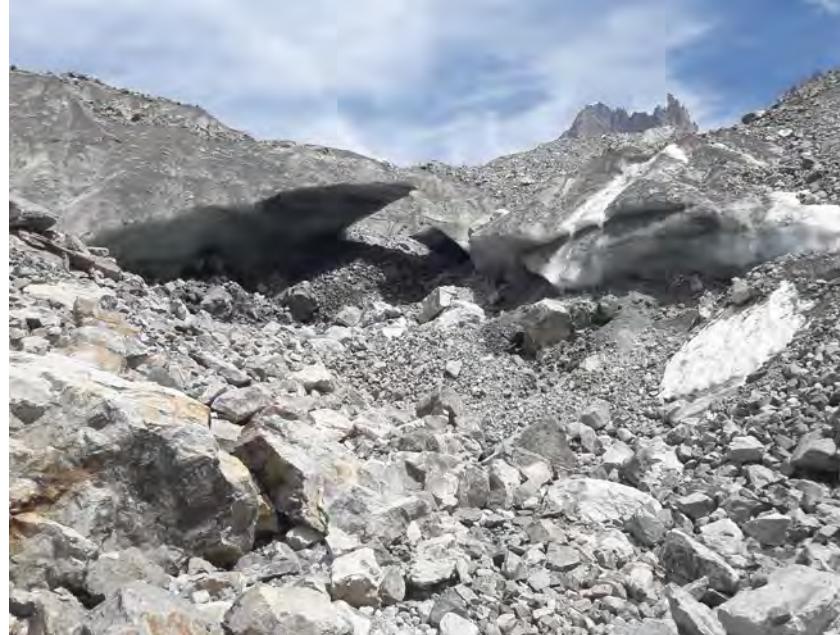
Photo du **front rive droite**

Il n'y a que peu d'écoulement au niveau du front en rive droite, produit de bédierres largement actives vers 14h30

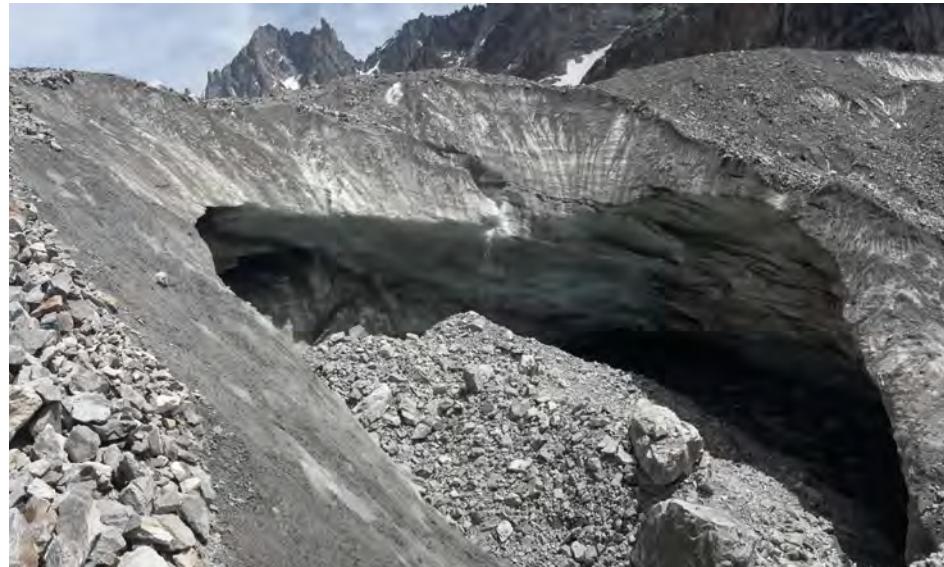
Photographie de **la cavité en amont du front**

Bédierres actives, pas d'écoulement observé au niveau du chenal sous glaciaire.

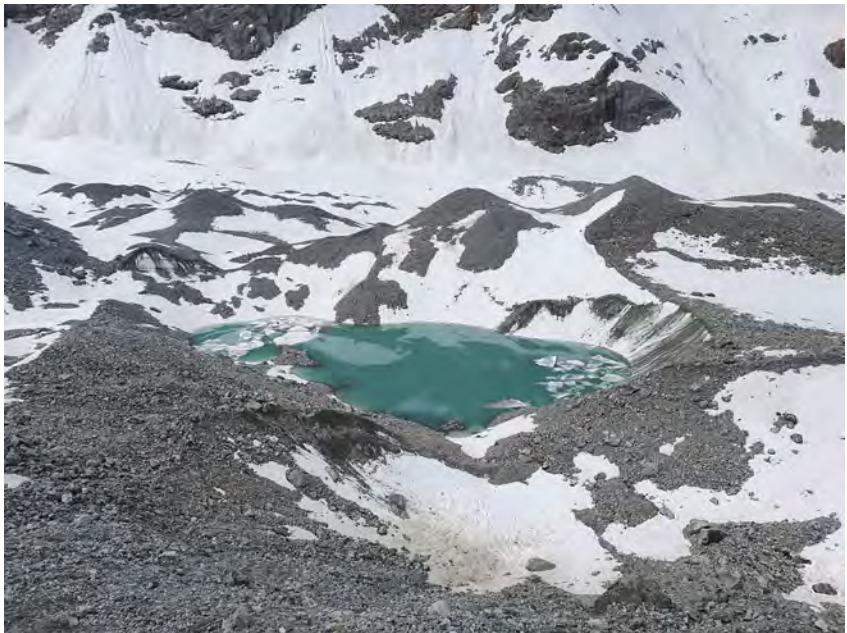
6 juin 2025

Photographie du lac depuis la position du mat installé sur la moraine

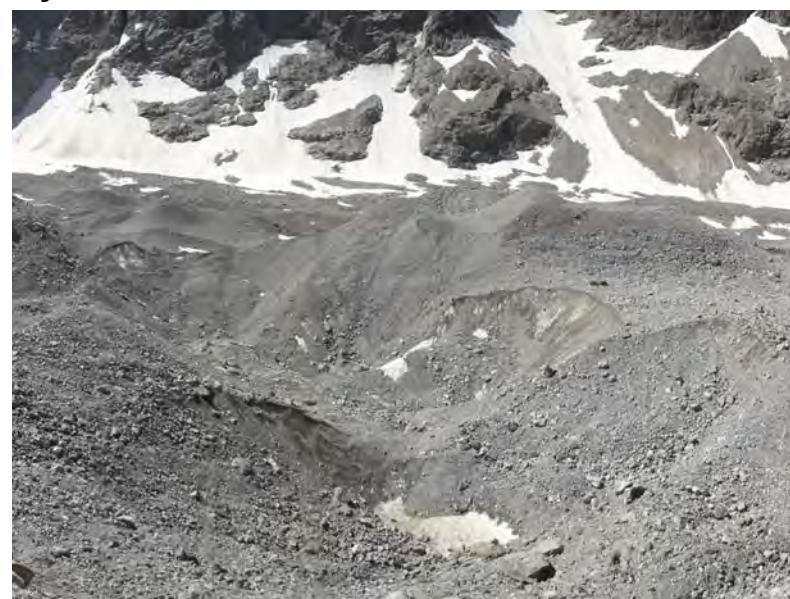
24 juin 2025

Le lac s'est entièrement vidé, seules subsistent les 2 petites poches d'eau amont. Un écoulement se fait entre elles par une bédierie jusqu'au siphon de vidange.
