## **Plan d'action pour la prévention des risques d'origines glaciaire et périglaciaire : Instrumentation du glacier de Bonne Pierre en 2026**

## Glacier de Bonne Pierre, Saint Christophe en Oisans, visite de terrain du 06/07/2026

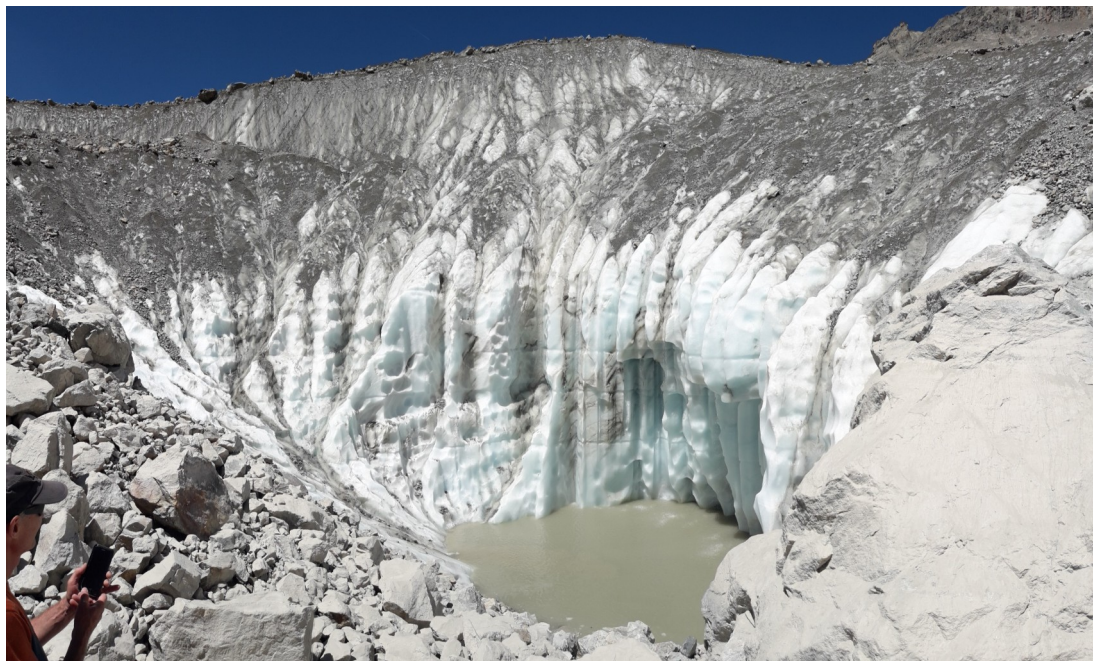
Photographie du **fond de la cuvette du lac**

la falaise de glace mesure plus d'une trentaine de mètres de haut.

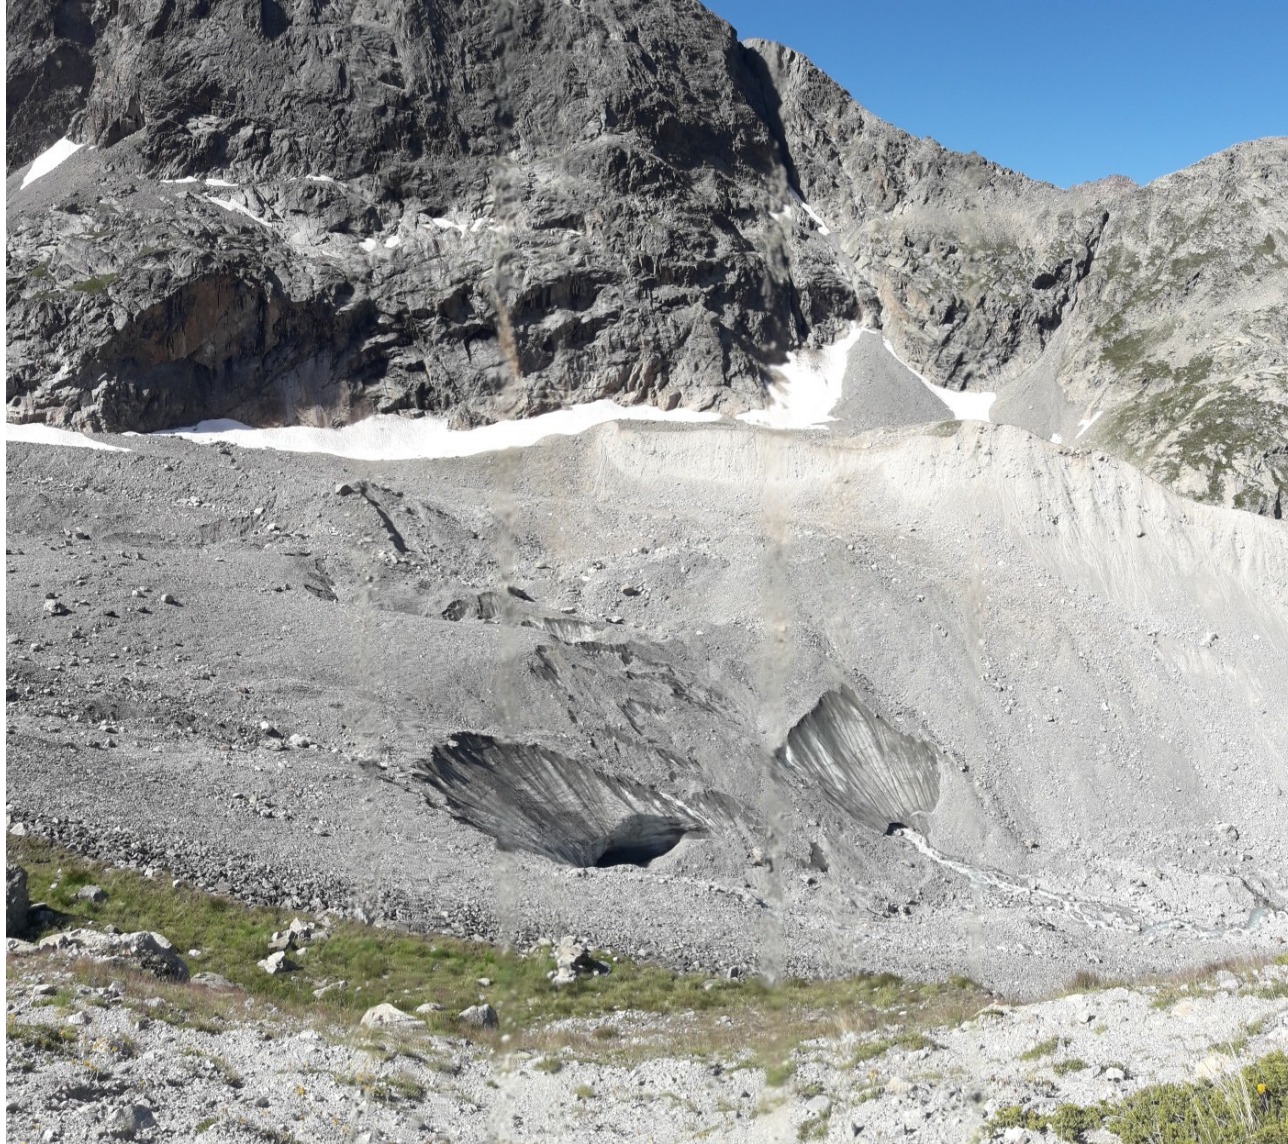
Photographie du **front** depuis la moraine

Peu d'évolution du front depuis la dernière visite, on peut néanmoins observer des affaissements en amont en rive gauche.

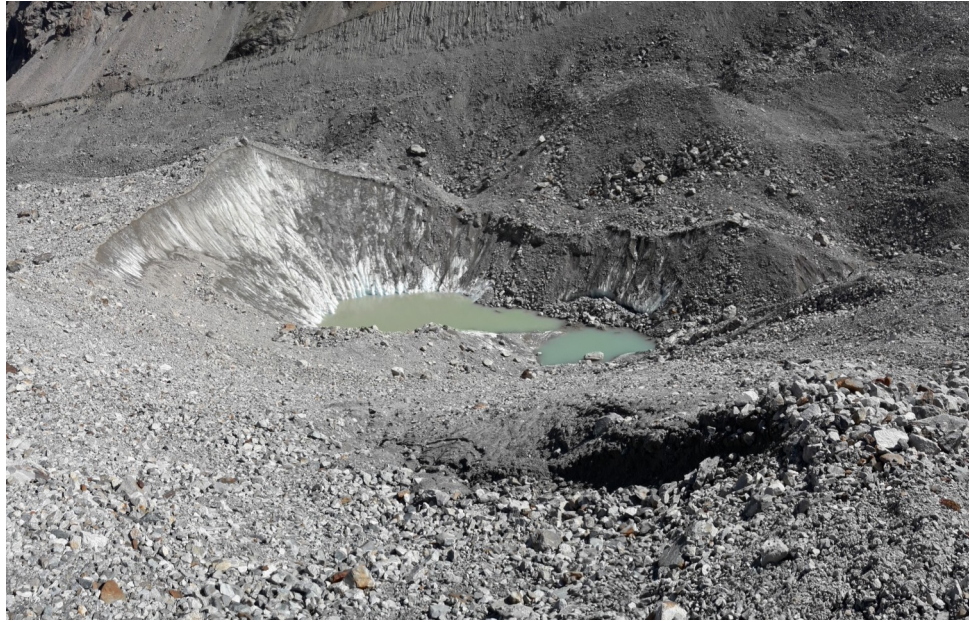
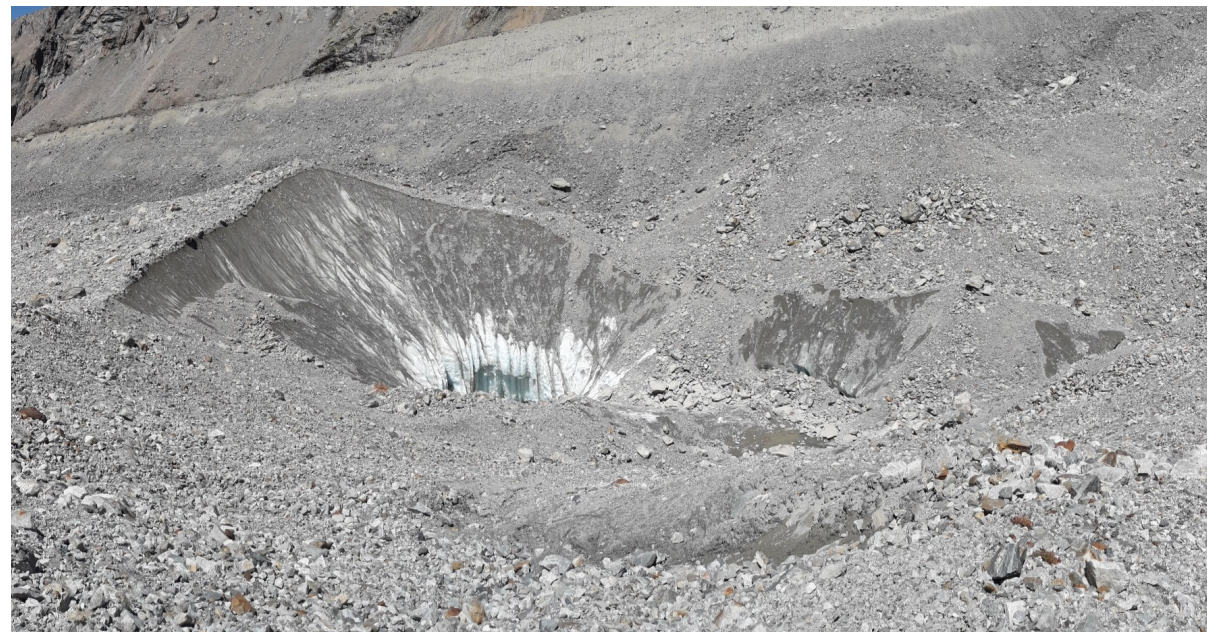
Photographie du **lac depuis le point haut au centre du glacier.**

28/06/2026

06/07/2026

Le fond du lac qui subsiste n'est plus visible depuis ce point

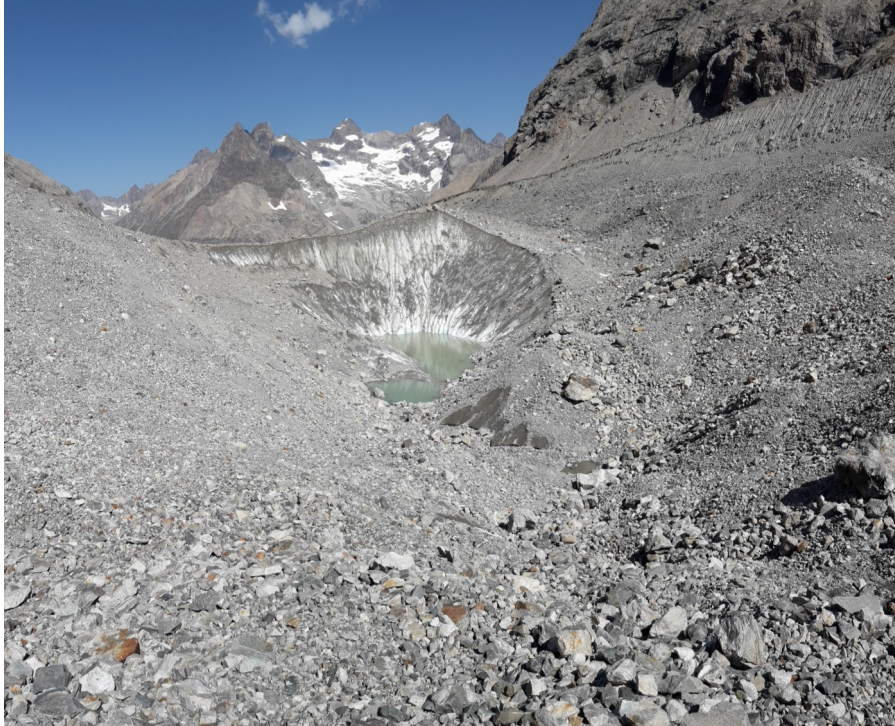
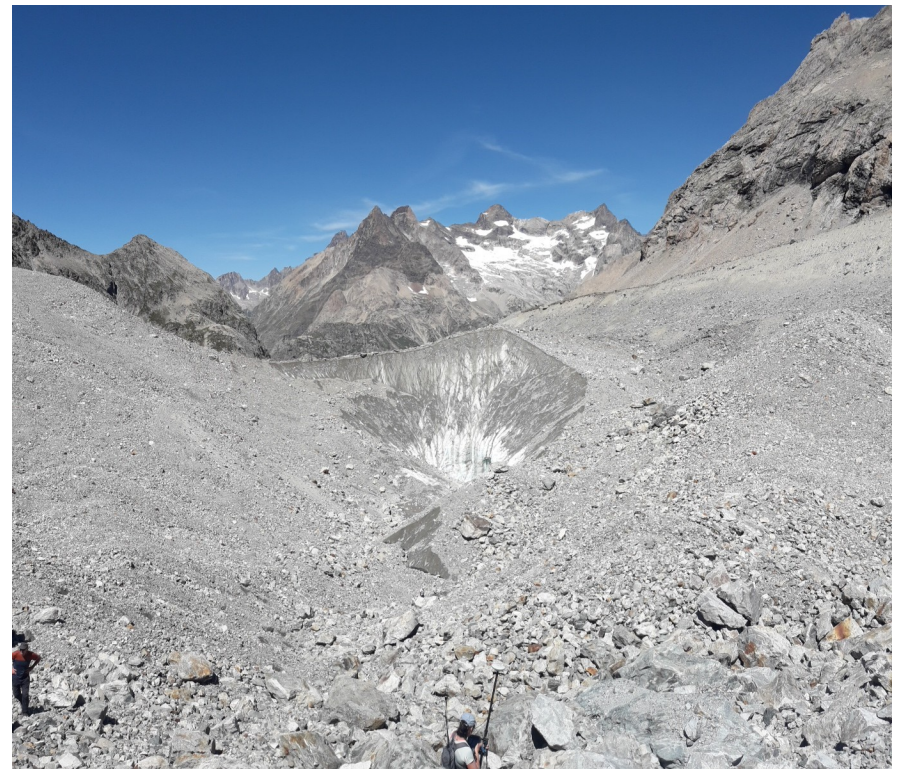
Photographie du **lac depuis l'amont**

28/06/2026

06/07/2026
