## **Plan d'action pour la prévention des risques d'origines glaciaire et périglaciaire : Instrumentation du glacier de Bonne Pierre en 2026**

## Glacier de Bonne Pierre, Saint Christophe en Oisans, visite de terrain du 20/06/2026

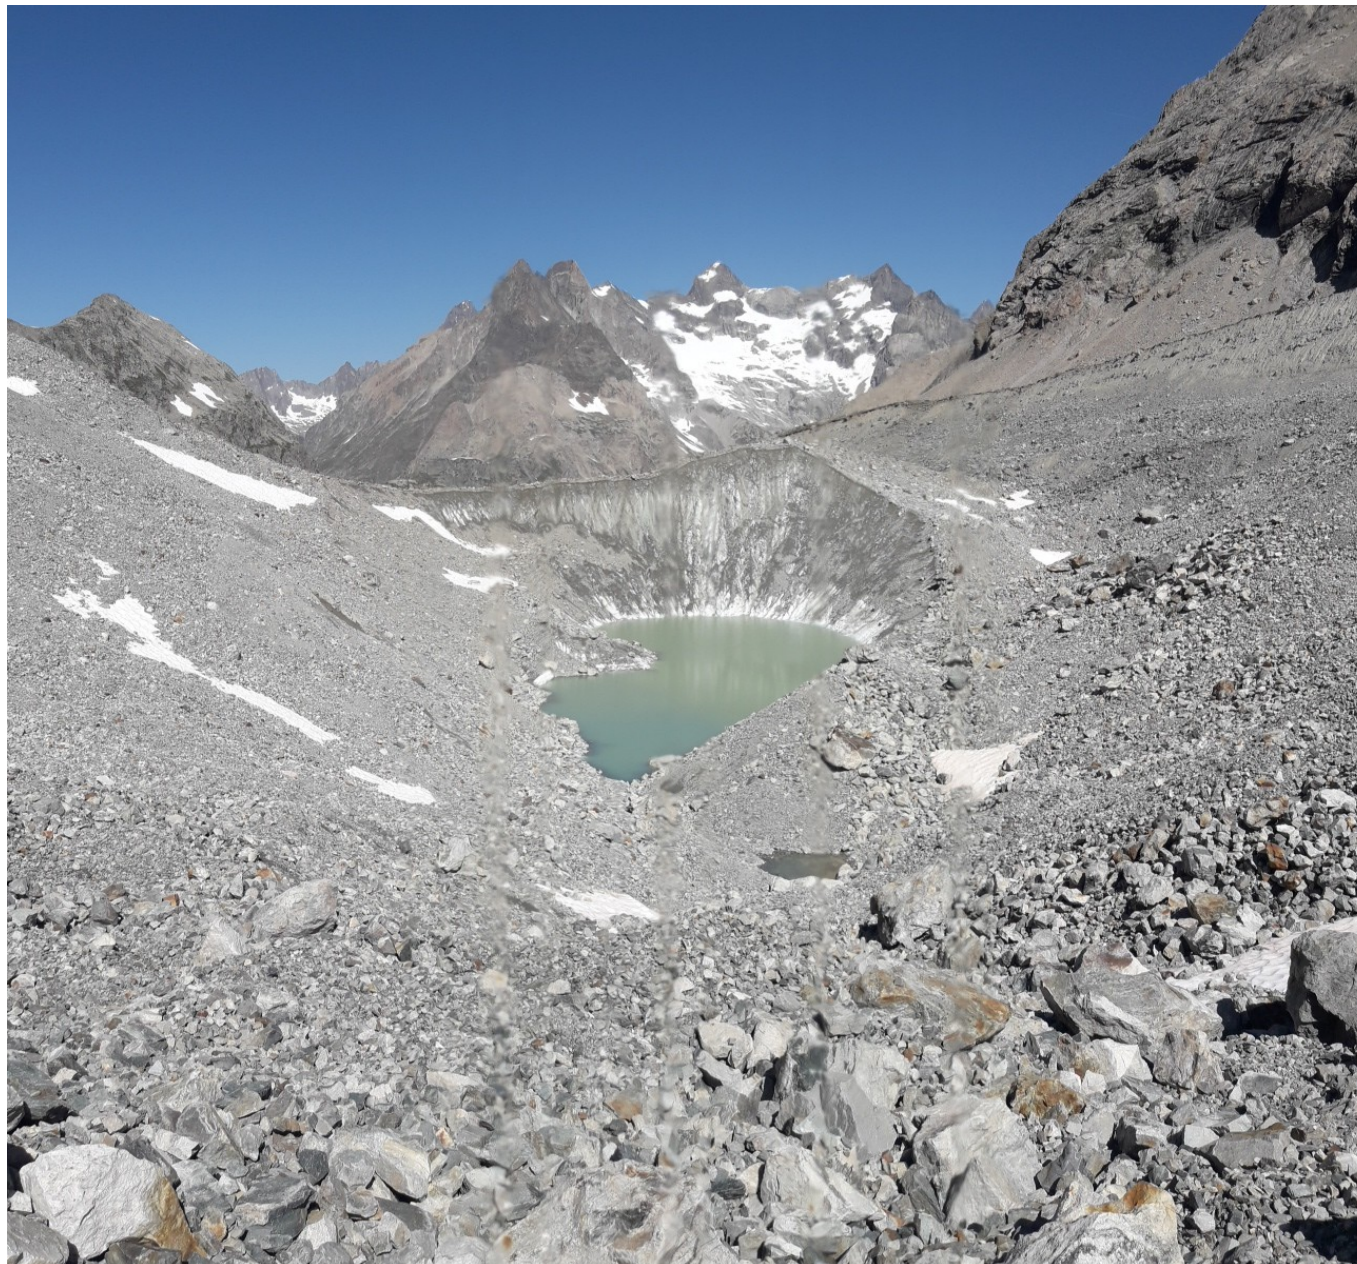
Photographie du **lac depuis l'amont**.

On voit que la partie amont du lac est maintenant largement déconnectée du lac principal, un seuil entre les deux avec un écoulement est observable.
