## **Plan d'action pour la prévention des risques d'origines glaciaire et périglaciaire : Instrumentation du glacier de Bonne Pierre en 2026**

## Glacier de Bonne Pierre, Saint Christophe en Oisans, visite de terrain du 24/04/2026

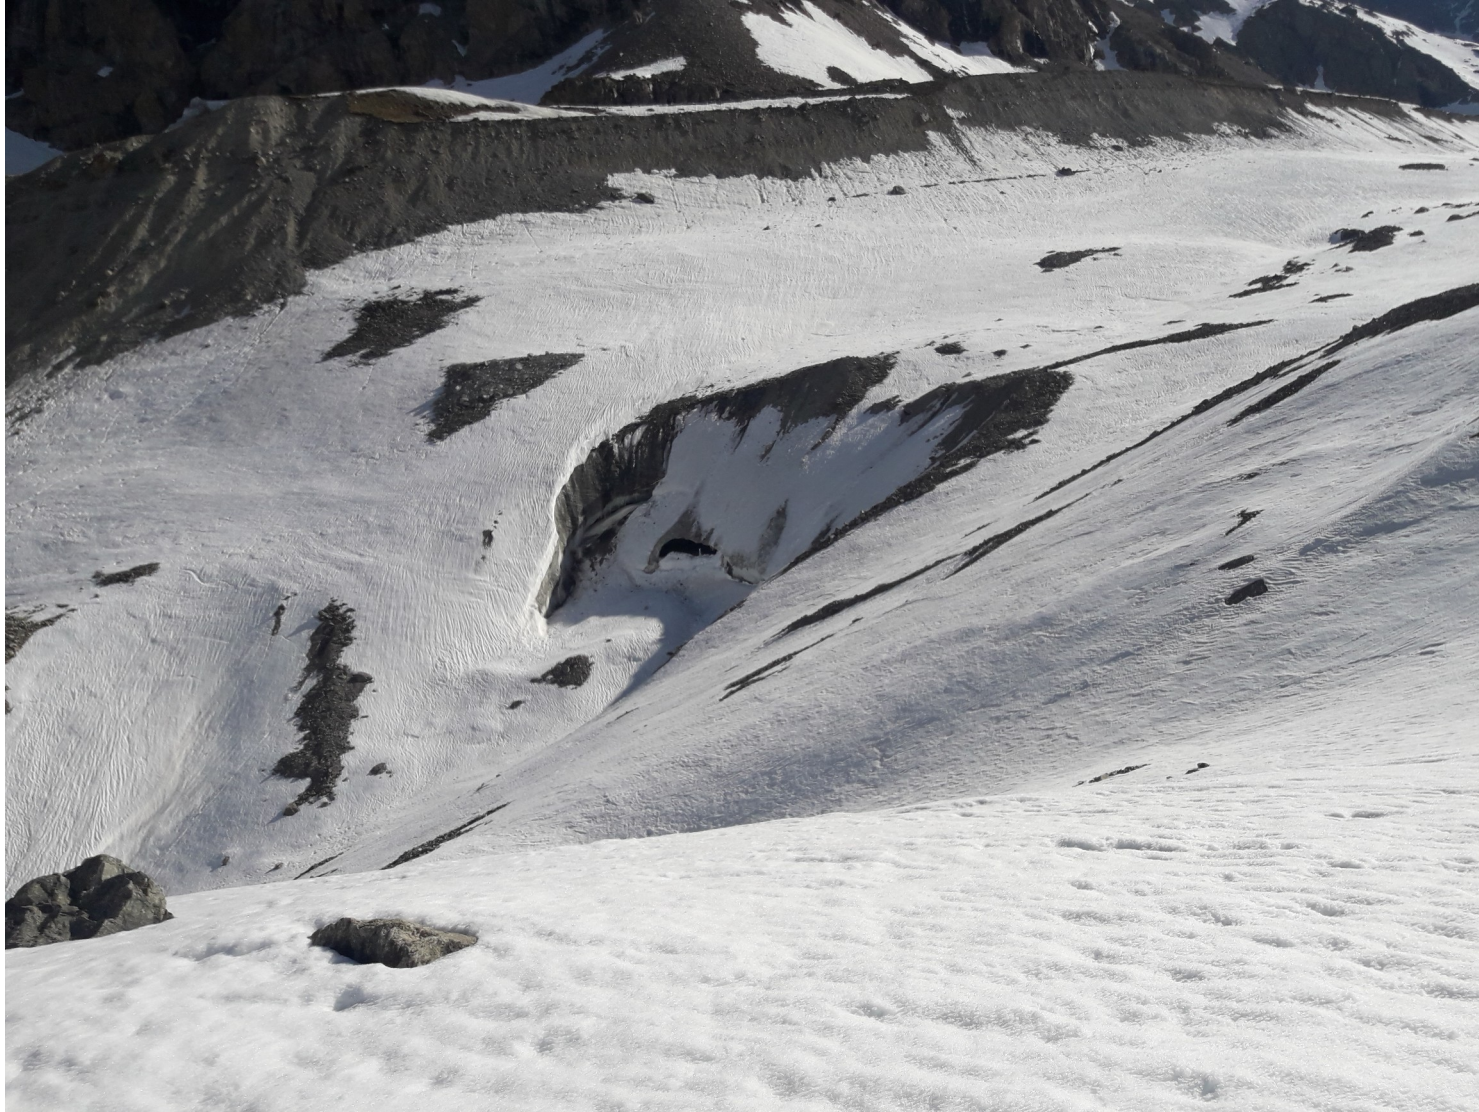
Photographie du **front rive droite depuis la rive gauche du glacier.**

Aucun écoulement observé au niveau du front du glacier alors qu'il y en a 200m en aval du front.

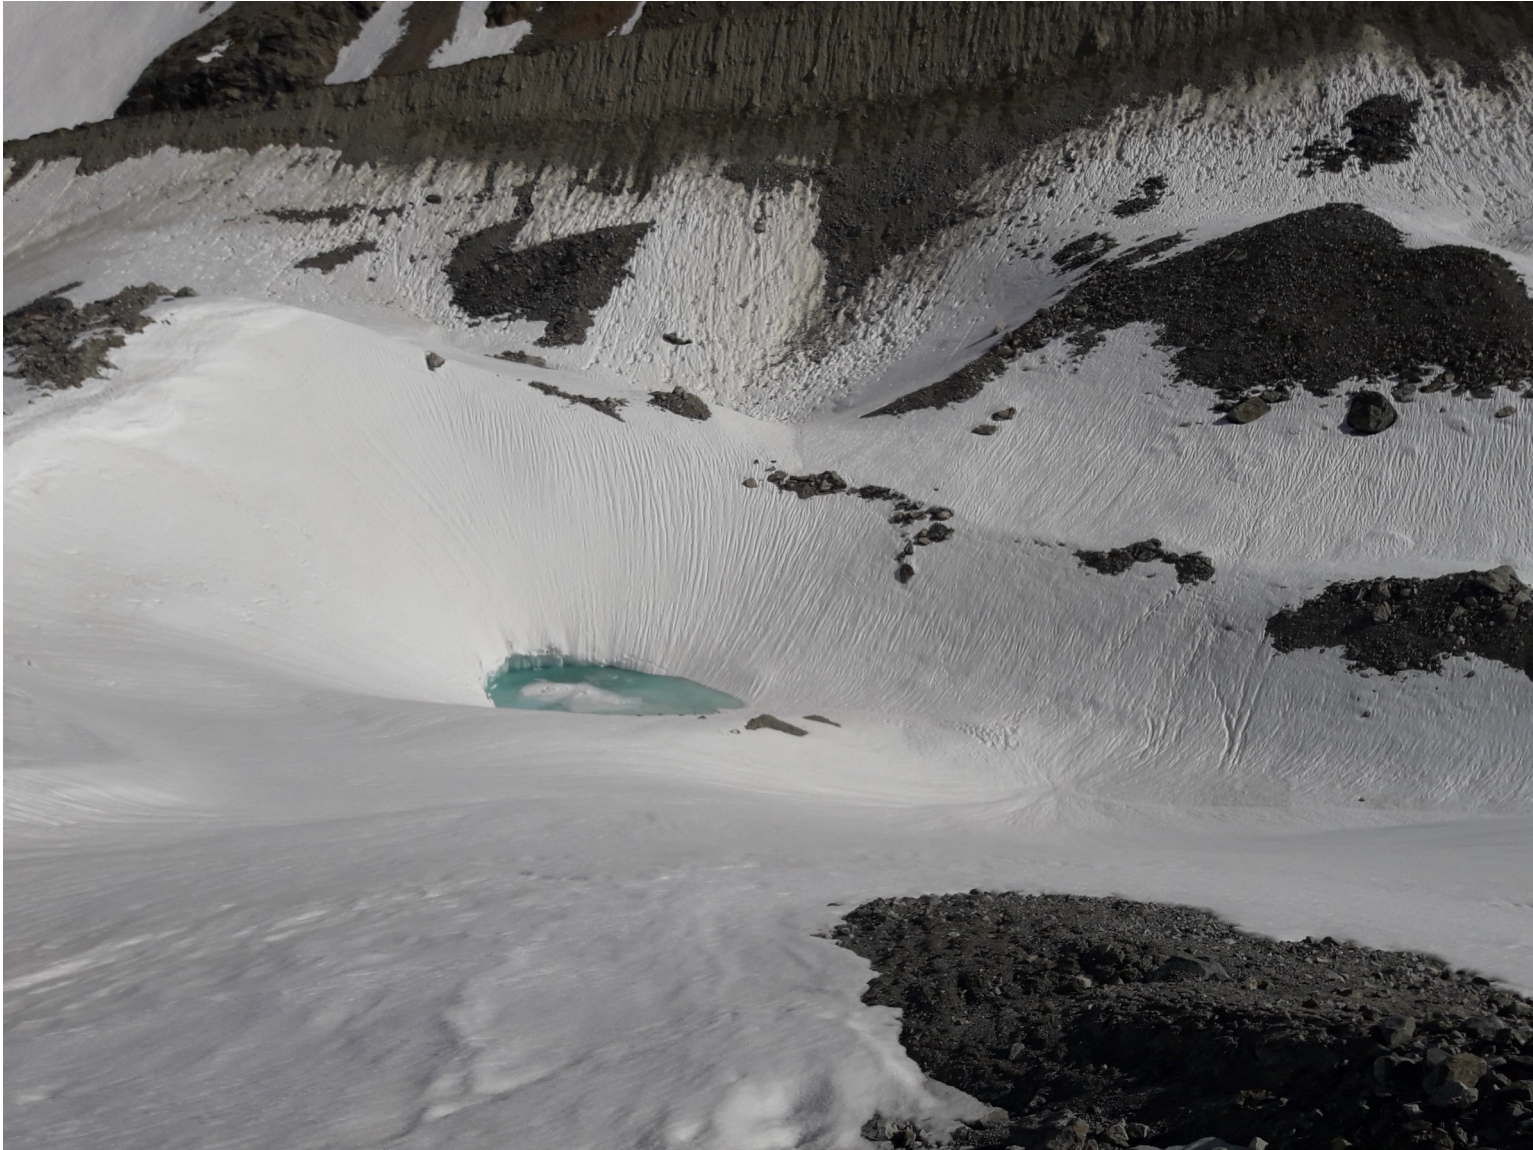
Photographie du **lac depuis le point haut au centre du glacier.**

On observe la présence d'une petite quantité d'eau résultant de la fonte des faces les mieux exposées de la cuvette, seule la partie en aval est en eau.

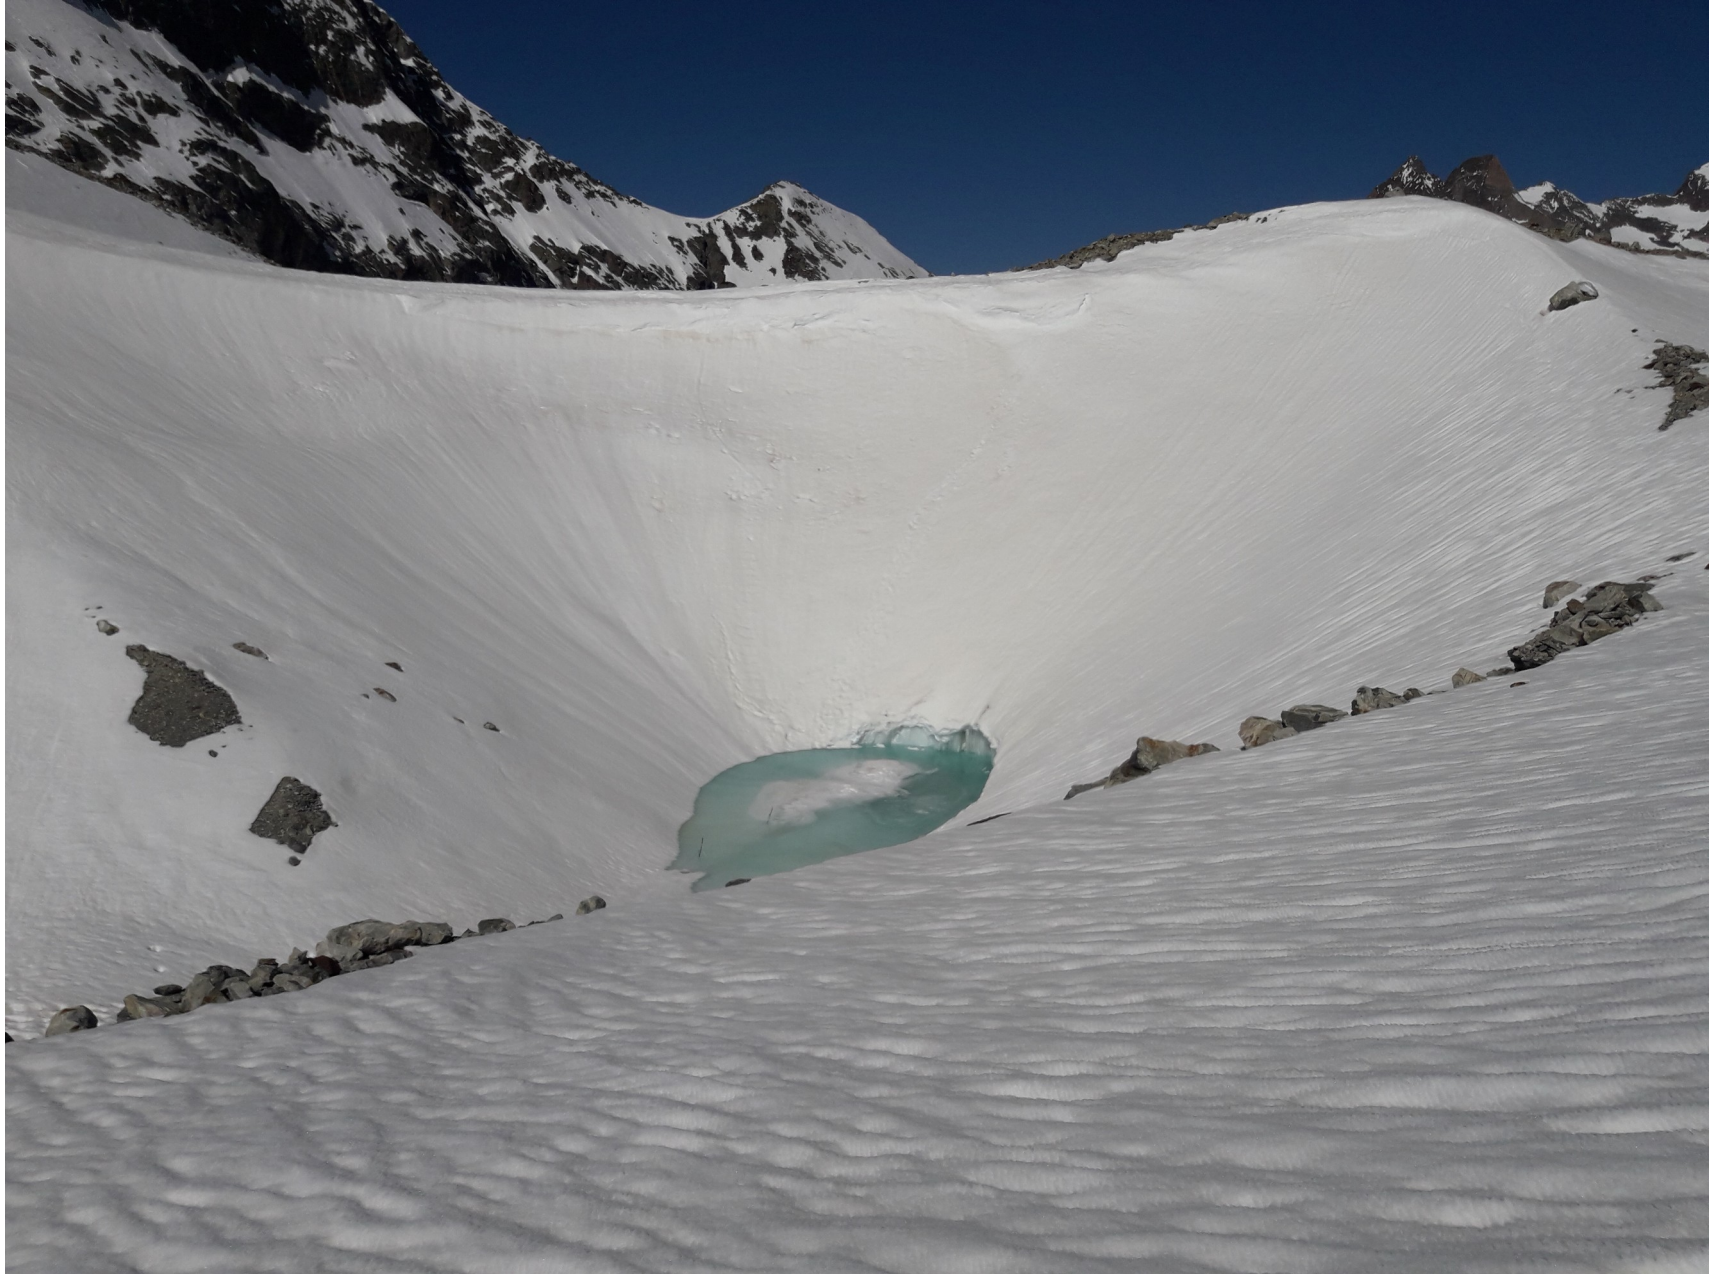
Photographie du lac depuis l'amont en vue rapprochée.

Les jalons matérialisant l'emplacement des divers sont encore visibles plantés dans la neige.

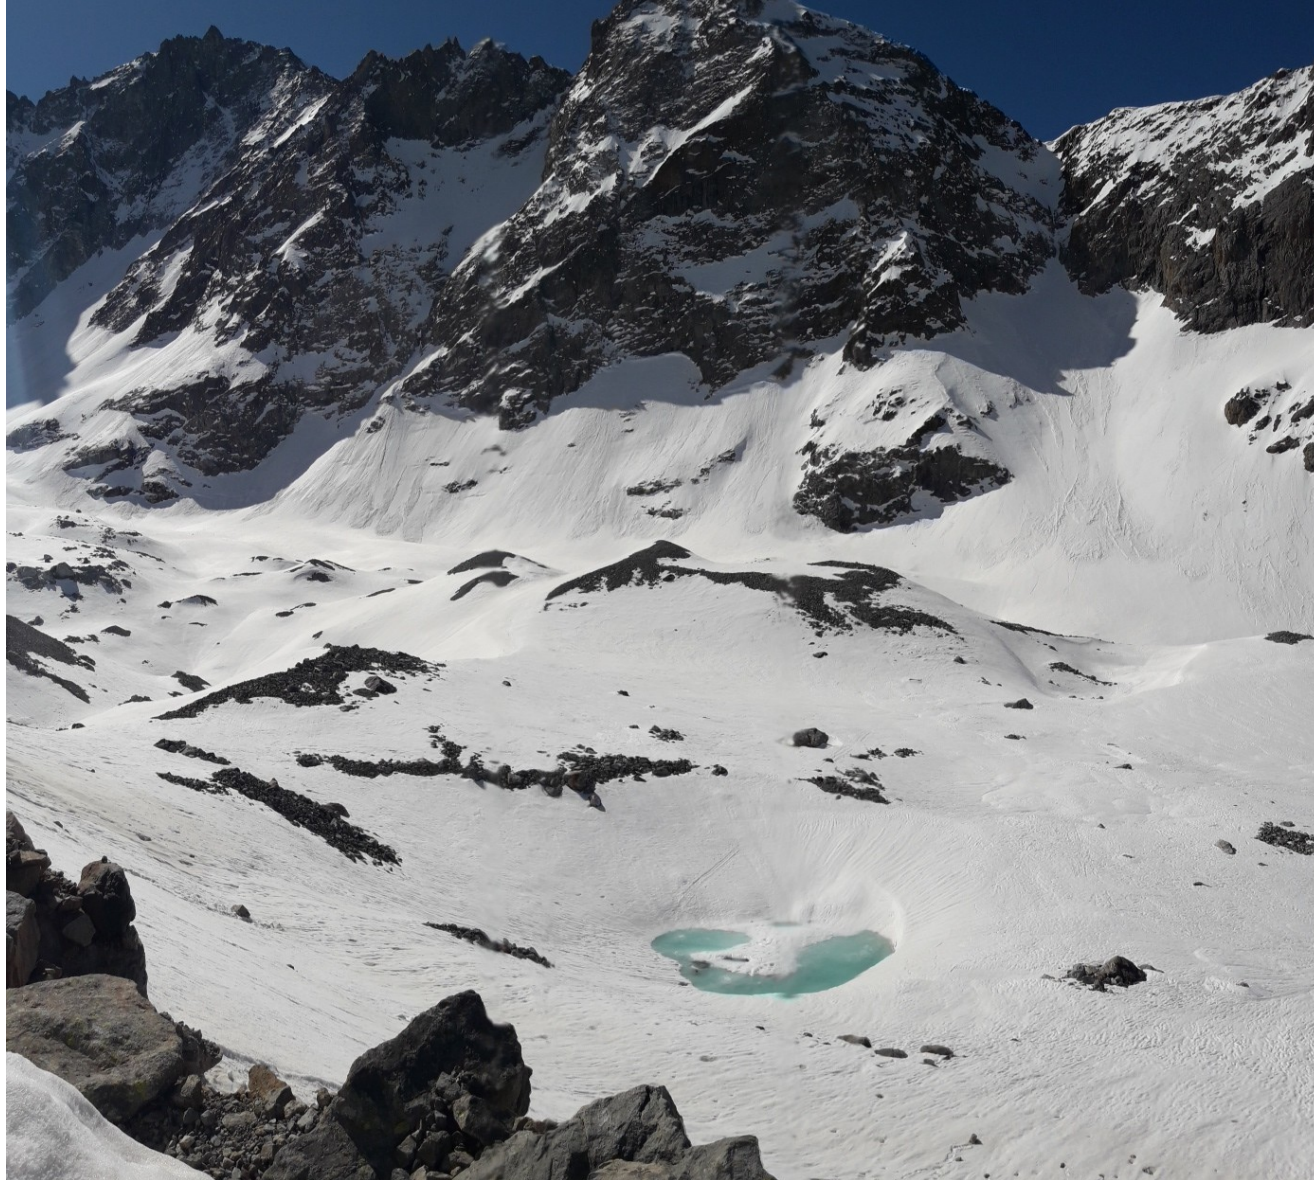
Photographie de **la petite dépression en aval du lac en rive droite depuis la moraine**

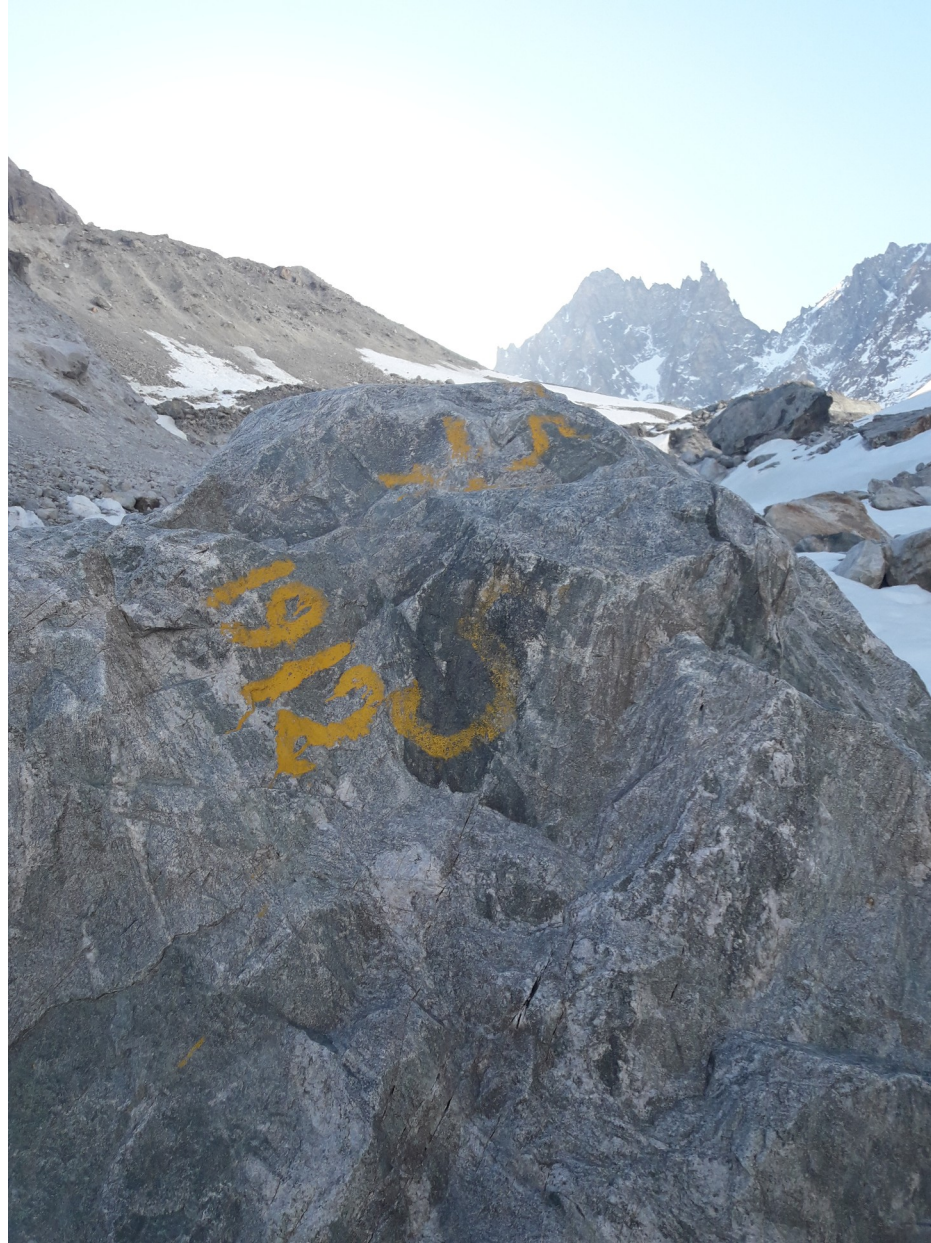
Photographie d'un bloc marqué 1912 dans le lit du torrent bien en aval du front
