Plan d'action pour la prévention des risques d'origines glaciaire et périglaciaire : Instrumentation du glacier de Bonne Pierre en 2026

Glacier de Bonne Pierre, Saint Christophe en Oisans, visite de terrain du 25/05/2026

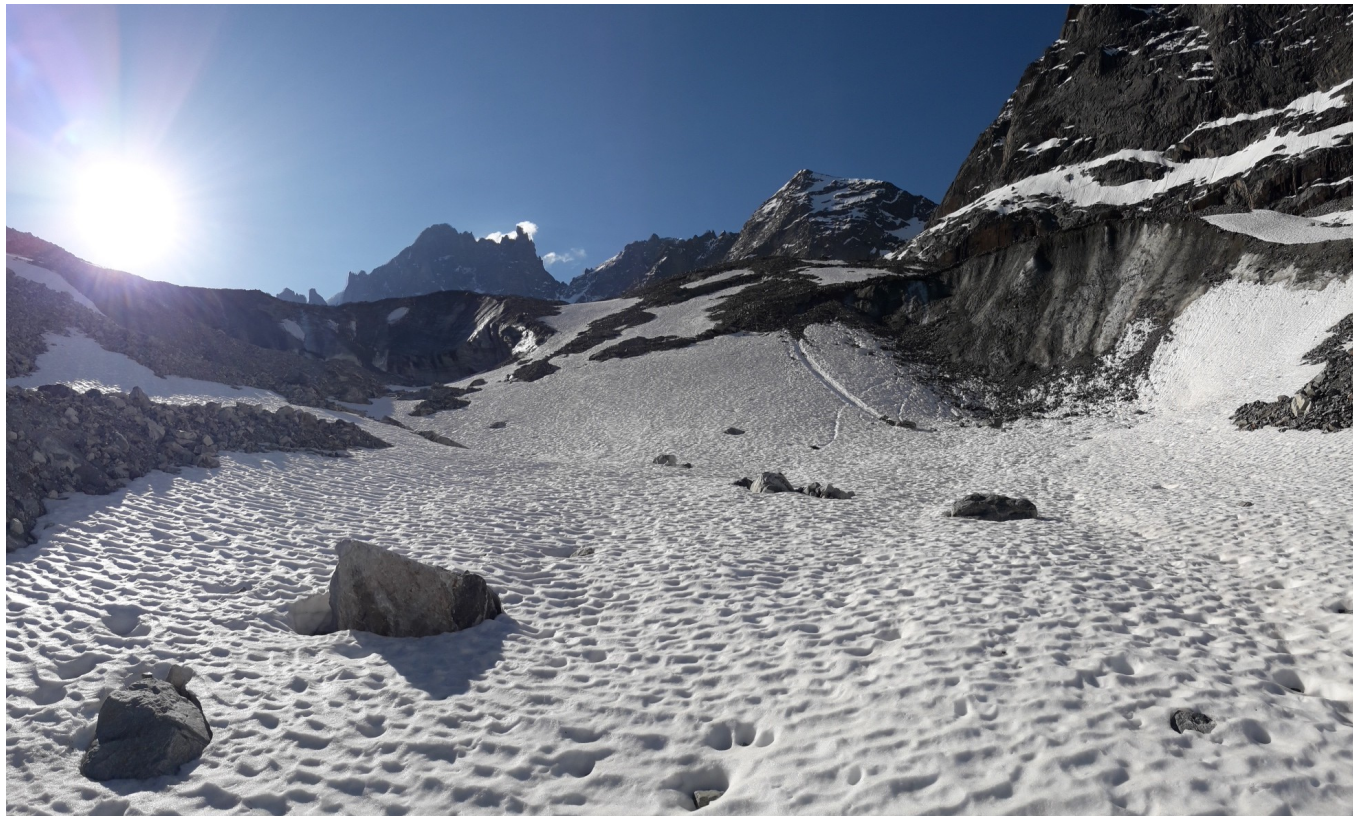
Photographie du front du glacier

Écoulement audible et visible 80 mètres en aval du front.

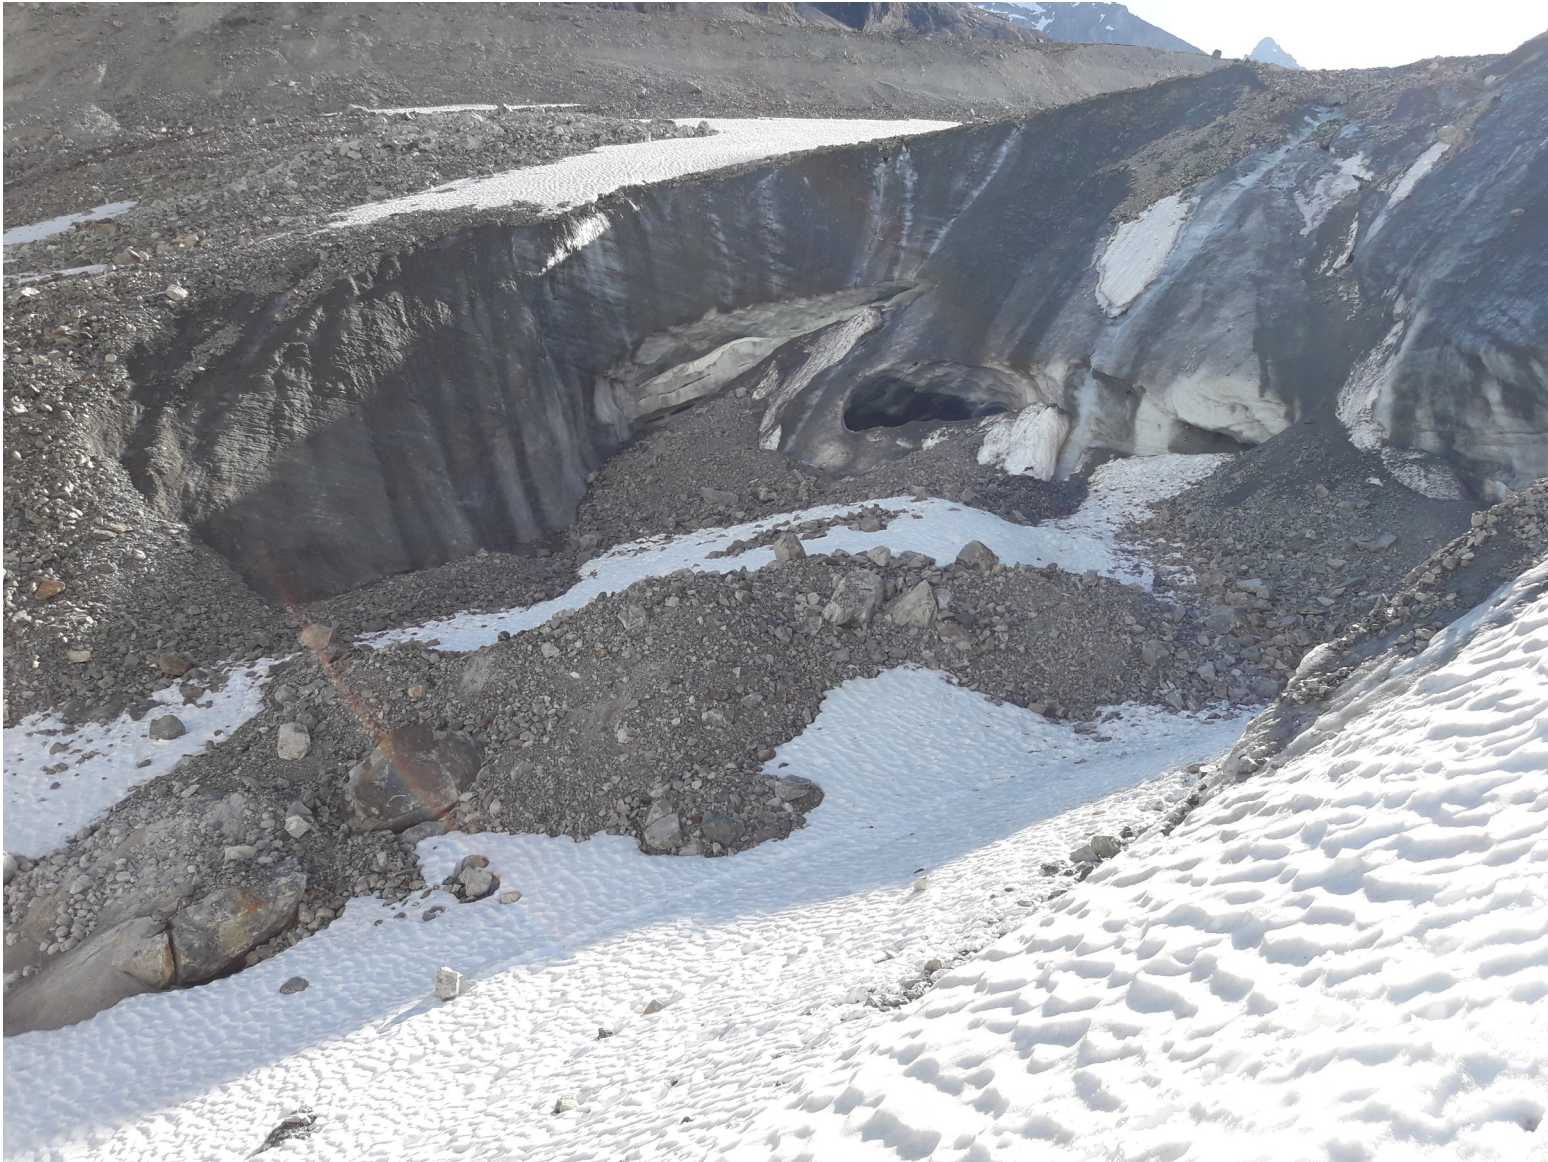
Photographie du **front rive droite**.

Les bédiers sont en activité à 9h.

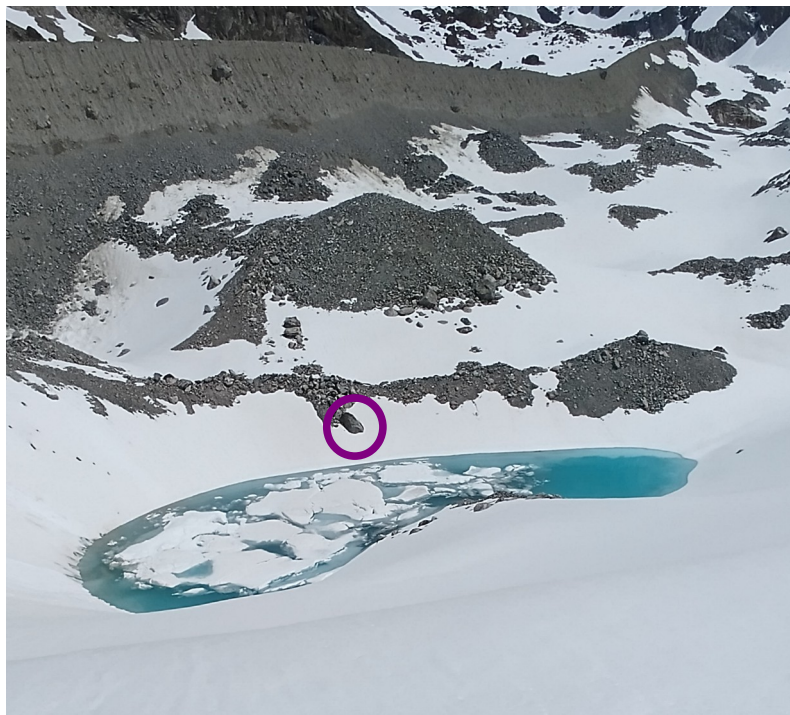
23 mai 2026 (Eric Larose)

Photographie du lac depuis le point haut au centre du glacier.

On note une dynamique de remplissage du lac en 3 jours. Le bloc repéré montre une élévation de plus de 3 mètres du niveau du lac durant cette période.

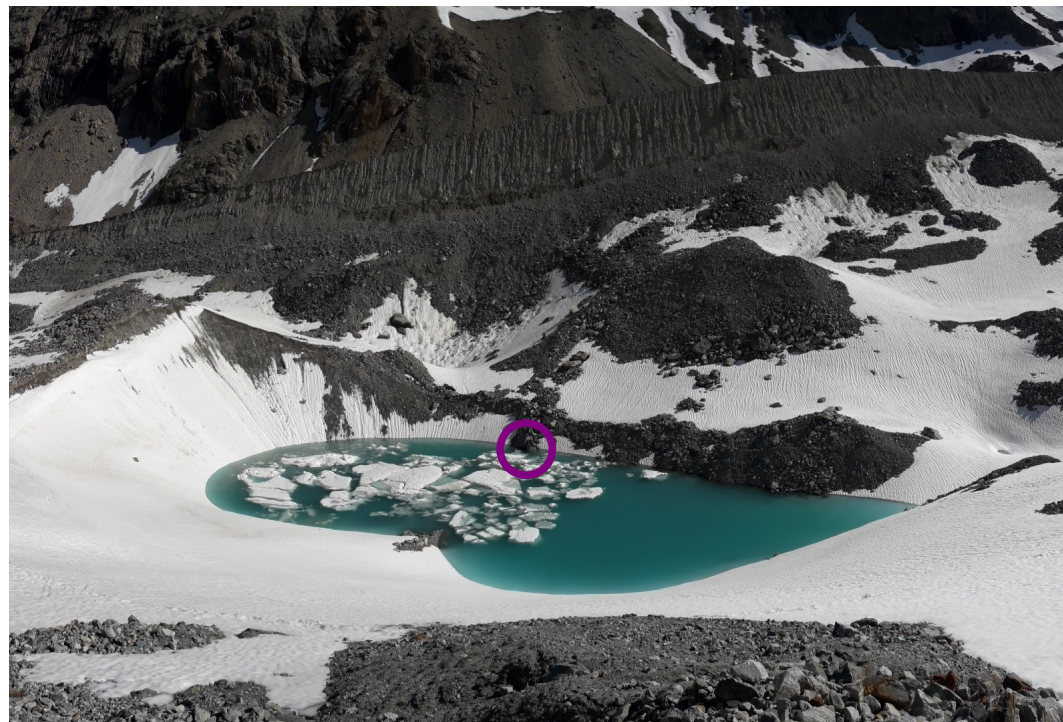
25 mai 2026

Les jalons matérialisant l'emplacement des divers sont encore visibles plantés sur la neige présente au milieu du lac.

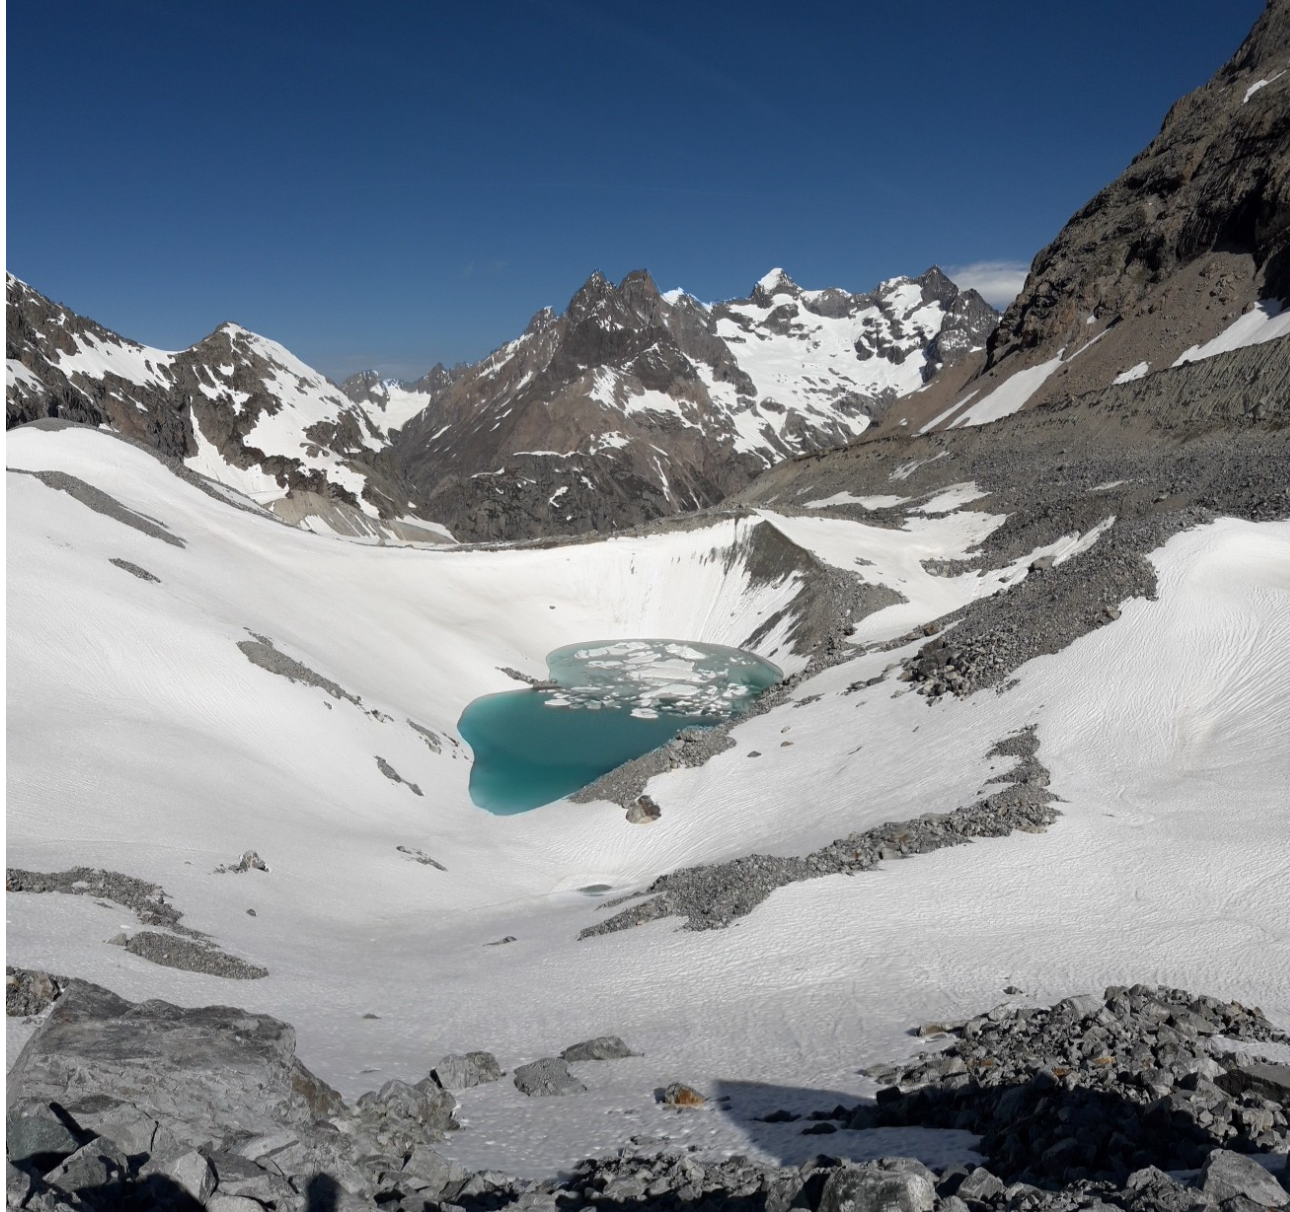
Photographie du **lac depuis l'amont.**

Un écoulement est audible en amont du lac, la dépression amont commence à contenir un peu d'eau.

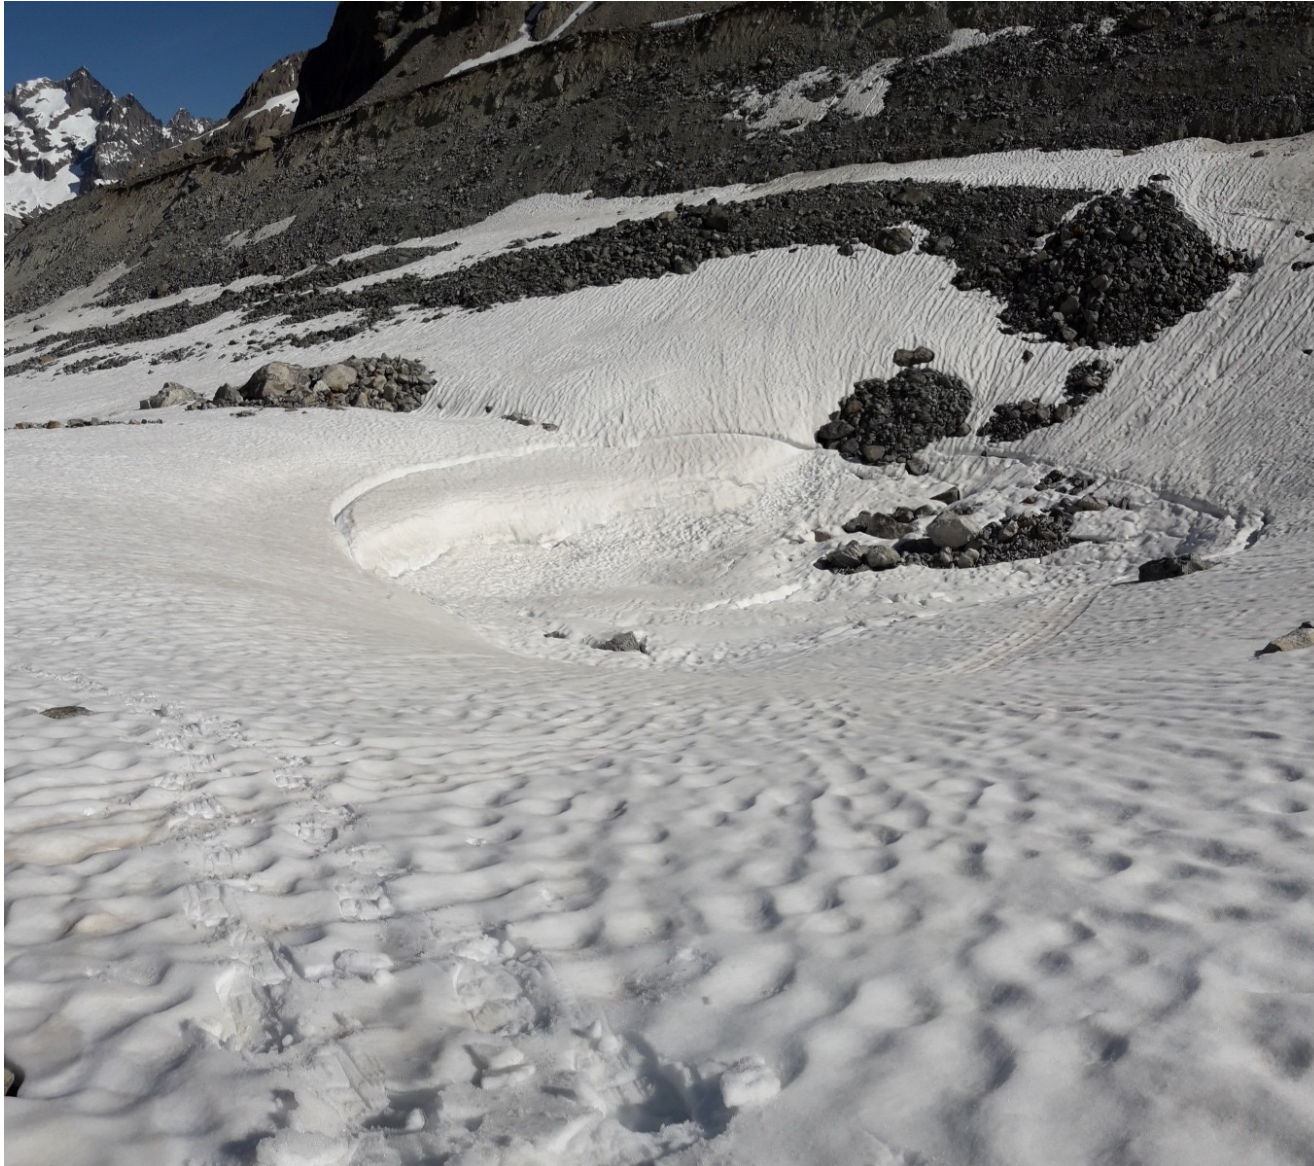
Photographie de **la petite dépression en aval du lac en rive droite en vue rapprochée**

Déjà vide le 23 mai (Larose) on peut observer son niveau maxi.
