## Glacier de Bonne Pierre, Saint Christophe en Oisans, visite de terrain du 05/08/2026

Dans le cadre du suivi d'observation visuelle du glacier de Bonne Pierre prévu dans le protocole piloté par le RTM nous avons réalisé une visite de terrain le 05/08/2026. Voici le compte rendu de cette visite.

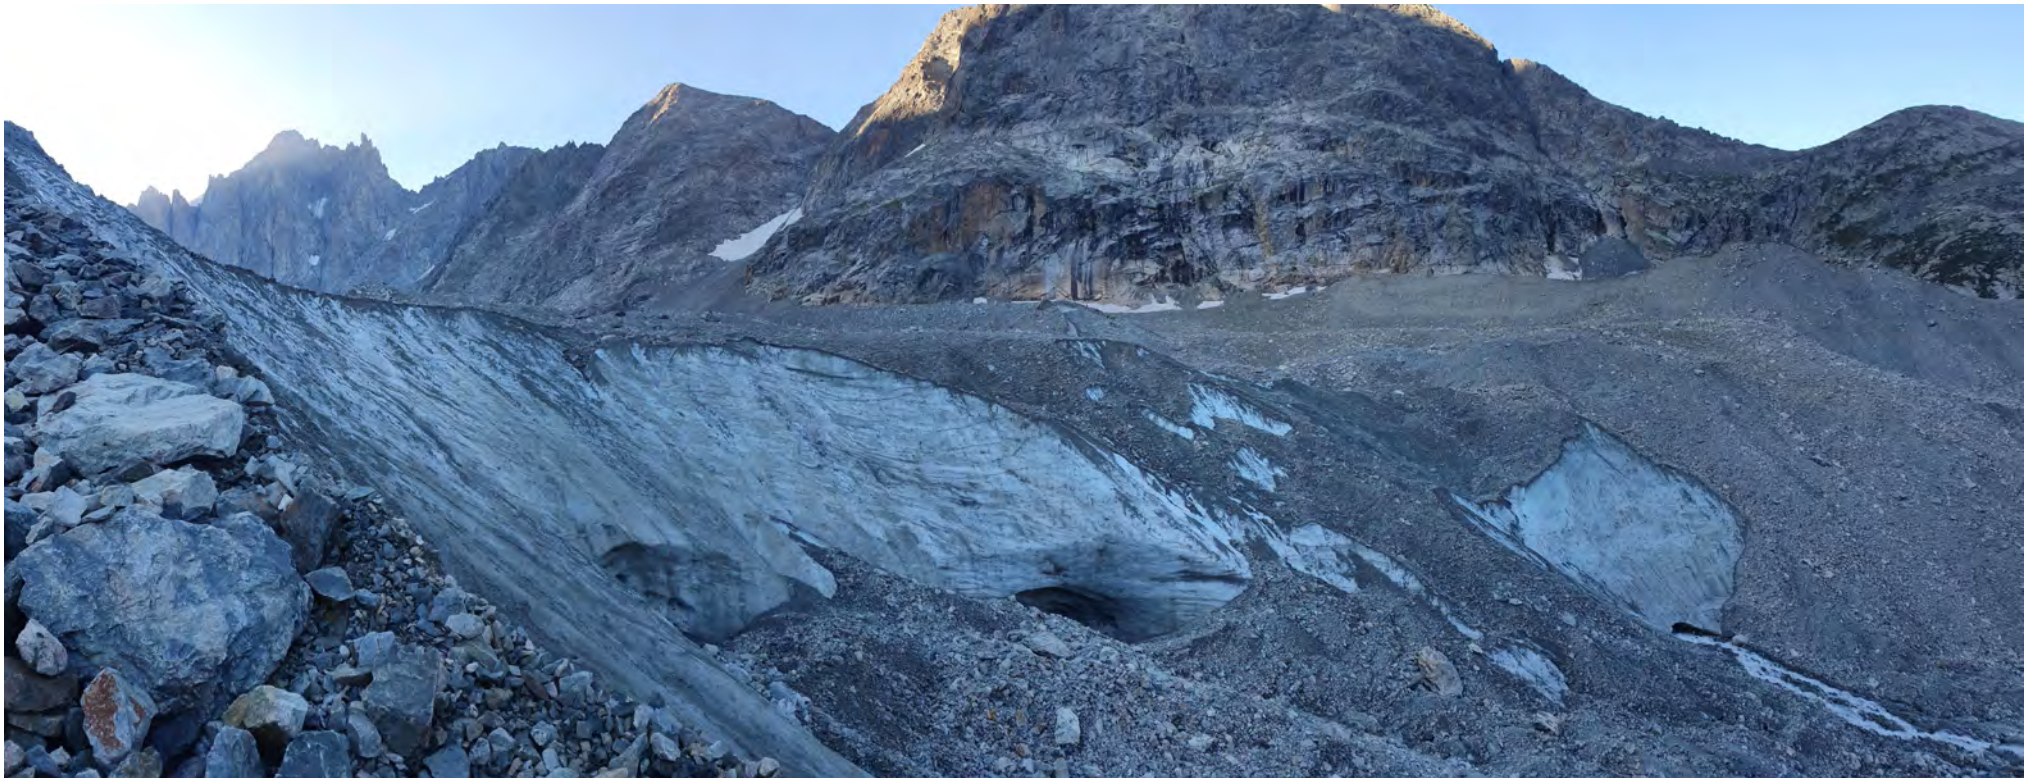
Photographie du **front du glacier**

L'arrivée au front s'est faite à 07h30. Le débit du torrent est important.

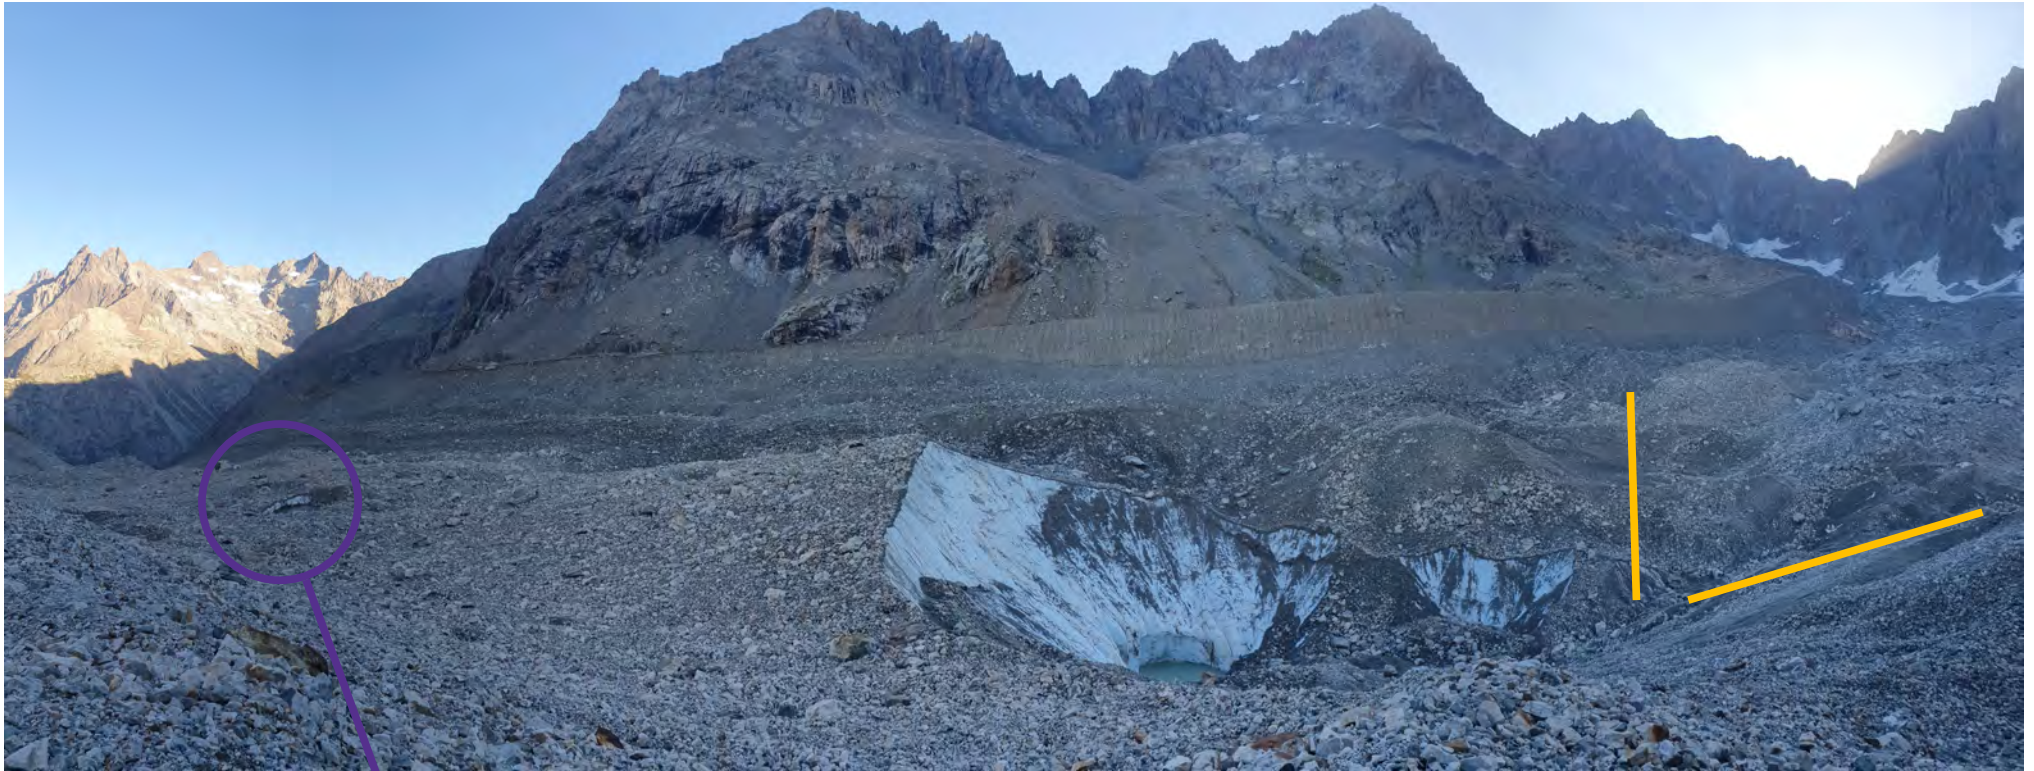
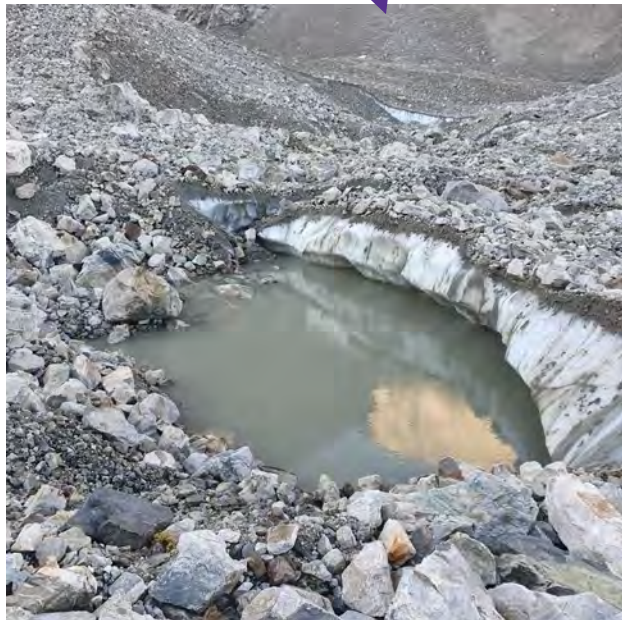
Photographie du glacier depuis le point haut côté 2594 au centre du glacier

Deux écoulements très bien audibles mais non visibles en surface convergent vers le lac.  
Il est difficile de se rendre compte du débit mais il semble assez important.

Une cuvette d'environ 10m x 5m s'est formée à une centaine de mètres en aval du lac.
